# 火力发电厂锅炉屏式过热器弯管泄漏失效原因分析及预防措施

**摘 要:**某 600 MW 发电机组锅炉屏式过热器发生漏泄,造成机组非正常停机。通过现场检查、宏观、微观、测厚及化学成分分析,结合金相组织以及硬度分析,综合判断了管材失效的原因。结果表明,屏式过热器最内圈弯管不合理的结构及长周期的交变载荷作用,使弯管外壁内弧面产生横向疲劳裂纹,并向内壁扩展。高温高压蒸汽在该位置发生初始泄漏,连锁吹损其它管段,最终导致事故的发生;内壁表面加工划痕沟槽等原始缺陷是过热器弯管中性面的裂纹源,在爆裂及蒸汽泄漏过程的影响下向外壁扩展,形成贯穿性裂口。为防止类似事故再次发生,在检修、监督、设计及制造等方面均提出了相应的预防措施。

## Analysis and Prevention of Platen Superheater Elbow Leakage of Supercritical Boiler in a Coal-fired Power Plant

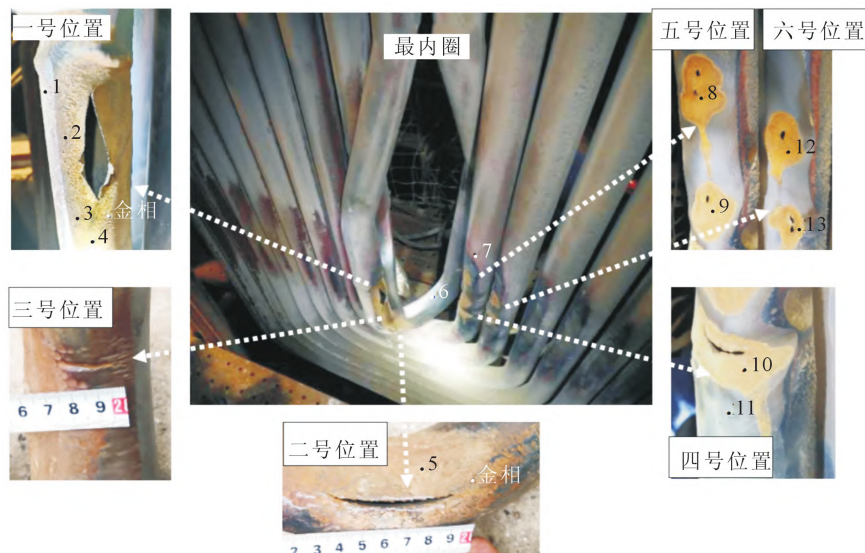
停机冷却后,进入锅炉内部进行现场检查,发现漏泄管位于屏式过热器第 3 层中的第 5 小屏。该小屏中有 3 根管出现不同程度的损伤,分布于内 3 圈 U 型弯及相邻上部区域,如图 1 所示。图 1 中的数字标记点为壁厚测量点、硬度测量点以及金相检查点。

在最内圈 U 型弯管上部发现长度约 110 mm 爆口(图 1 中一号位置),边缘锋利,部分翻卷,周围区域有范围性吹损减薄痕迹;在弯管中性面位置,存在弧长约 60 mm 的贯穿裂纹(图 1 中二号位置),裂口微张,两端有延伸扩展趋势;在弯管的内弧面位置,发现一系列横向裂纹,最长裂口约为 30 mm (图 1 中三号位置)。

在次内圈 U 型弯管上部发现漏点 3 处,其中位置靠下的漏点呈现扁条状(图 1 中四号位置),长度约 30 mm,与三号位置损伤方向正对,附近吹损减薄痕迹呈环向凹槽状;位置靠上两处漏点呈现孔状(图 1 中五号位置),与一号位置爆口损伤方向相对。另外,在第 3 内圈 U 型弯管上部发现漏点两处,呈现孔状(图 1 中六号位置),也正对爆口方向。同时,在第 4~6 内圈 U 型弯管上部也存在明显的吹损减薄痕迹。

图 1 第 5 小屏整体损伤情况

计算壁厚为 3.48 mm, 最小壁厚为 3.98 mm。由表 1 可见图 1 中一号位置、四号位置、五号位置、六号位置周围管材部分测量点壁厚已减薄至小于计算壁厚及最小壁厚, 不满足实际使用需求。

由上述结果可知,屏式过热器管材化学成分正常,金相组织无异常,硬度符合标准要求,说明屏式过热器在运行中无明显过热过烧现象。根据现场检查情况,过热器管屏中出现多处损伤,图 1 中一号位置、四号位置、五号位置以及六号位置附近均测得明显减薄。因此,这些位置出现的爆口损伤是发生泄漏后蒸汽吹损所致,并非泄漏初始位置。

二号位置与三号位置的损伤均在过热器最内圈 U 型弯管弯头部分。结合宏观分析结果,二号弯头中性面位置裂纹齐整,内外壁均未见明显的吹损冲刷痕迹,并且其裂口方向与其它位置损伤方向空间垂直。而三号弯头内弧面位置横向裂纹已延伸透至内壁,外壁裂口有一定的向外冲刷倾角,周边表面较为光亮,并且其裂口方向正对四号位置。因此可以判断,三号弯头内弧面位置为初始泄漏位置。

当高温高压蒸汽首先在三号位置向外泄露后,吹损对侧的四号位置,致使四号位置管材出现环向凹槽状减薄;一段时间后,四号位置壁厚减至不满足强度要求,在内压的作用下,该位置发生扁条状爆口泄漏。四号位置产生漏点后,喷出的高压蒸汽大面积冲刷对侧水平位置,致使最内圈 U 型弯管上部出现范围性吹损减薄;一段时间后,一号位置壁厚不满足强度要求,致该位置产生长度约 110 mm 爆口。一号爆口位置喷出大量的高压蒸汽,吹损对侧的五号位置、六号位置以及第 4-6 内圈 U 型弯管上部位置,最终形成 4 处孔状爆口泄漏点和管材减

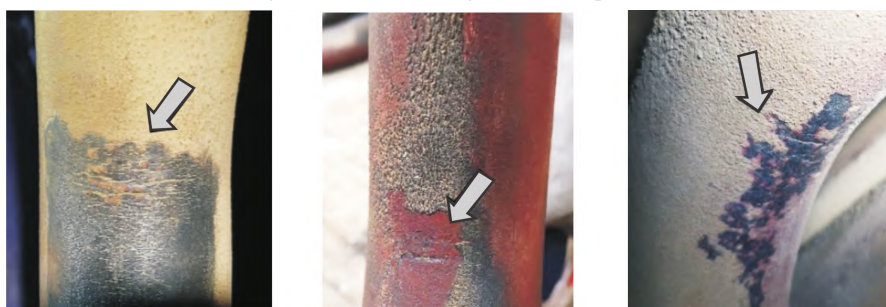
经扩大范围检查,发现在屏式过热器其它小屏的最内圈弯管内弧面位置,同样存在相似的横向裂纹,但并未裂透,如图 2 所示。

图 2 其它小屏弯管内弧面损伤

通过上述讨论可知,弯管内弧面裂纹位置为初始泄漏位置。在现场扩大范围检查过程中,发现在屏式过热器其它小屏的最内圈弯管内弧面位置,同样存在相似的环向裂纹(图 2),但尚未引发泄漏事故。因此,弯管内弧面横向裂纹始发于管壁外表面,在运行过程中不断向内扩展,直至完全开裂延伸至内壁,引发管屏泄漏<sup>[10-11]</sup>。

根据弯管内弧面系列横向裂纹的形貌特征,说明其产生的原因是经过长时间的交变应力载荷疲劳造成的。锅炉在累计运行时间约 7 万小时的过程中,由于该处管材多为弯曲不连续和弯头弯曲半径  $R$  与管径  $D$  之比较小(小  $R/D$ )的结构,微动的汽水载荷变化引起的应力交变,加上环境介质参数变化产生的热交变应力,致使管材应力集中处高周疲劳,产生裂纹并扩展<sup>[12-13]</sup>。

(3)应制定检修计划,对类似屏式过热器最内圈U型弯管内弧面、中性线面位置进行缺陷排查;弯管内弧面可采用表面无损检测,中性线面可采用射线或超声导波检测。应制定监督检查计划,对于同类结构管屏进行定期抽样检查,分析发展趋势,预测剩余寿命,及时更换处理。

(4)在设计弯管结构部件时,应优化弯管结构应力分布,尽量避免多弯曲不连续和小R/D结构的管道存在。加强弯管制造质量控制,注意避免管道内壁的制造缺陷,应选用合理的冷、热加工工艺,并配合相应材料的热处理技术,弯管制造完成后应及时进行宏观及无损检验。

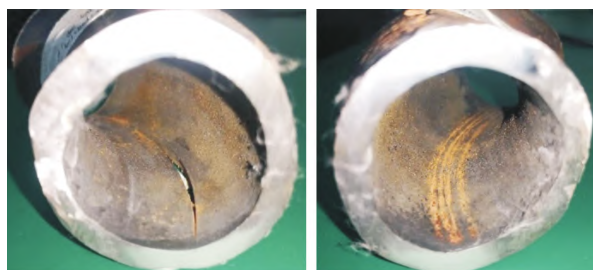
将第 5 小屏中最内圈 U 型弯管弯头部分割管取样分析,观察管材内外壁情况。发现弯管中性面裂纹齐整,内外壁均未见明显的吹损冲刷痕迹。在贯穿裂纹的对侧,存在明显的加工划痕沟槽,如图 3 所示。此外,弯管内弧面横向裂纹已延伸至内壁,外壁裂纹宽度大于内壁裂纹宽度,外壁裂口有一定的向外冲刷倾角,周边表面较为光亮,如图 4 所示。

图3 最内圈 U 型弯管中性面内壁宏观形貌

通过上述分析,弯管中性面位置产生的贯穿裂纹与其他位置的损伤无直接关系,该裂纹齐整,内外壁均未见明显的吹损冲刷痕迹。而且,贯穿裂纹的对侧存在明显的加工划痕沟槽,结合此处微观分析结果,说明弯管中性面裂纹始发于内壁表面原始缺陷并向外壁扩展(图 5),直至形成贯穿性裂口,裂口形成后高温高压蒸汽未大量从中喷出。

弯管中性面处的加工划痕沟槽容易造成应力集

中,成为裂纹源<sup>[14-15]</sup>,在一号位置产生爆口损伤时,会对同侧管壁产生较大应力波动,加上由蒸汽泄漏造成的热应力联合作用,使得裂纹源快速扩展形成裂口。

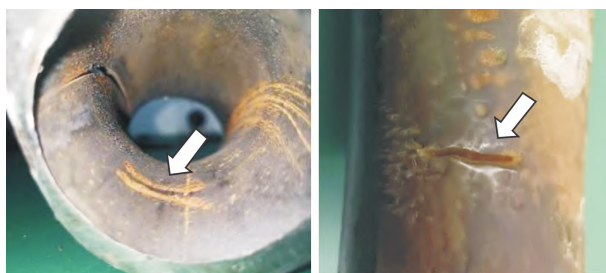
图4 最内圈 U 型弯管内弧面内外壁宏观形貌

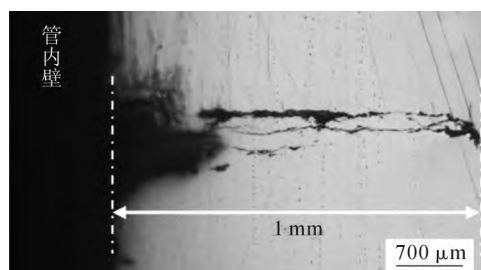
步取样进行截面微观分析。如图 5 所示, 管内壁仍存在向外壁扩展的裂纹, 此截面处裂纹长度约为 1 mm。

图5 最内圈 U 型弯管中性面某截面微观形貌

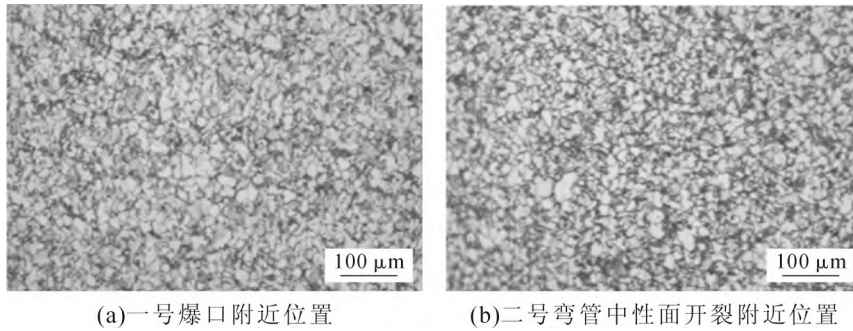
通过 Axio Observer A1m 台式显微镜对第 5 小屏中最内圈 U 型弯管进行金相分析, 取样位置见图 1 所示金相标记点, 分别为一号爆口附近位置和二号弯管中性面开裂附近位置。可以发现, 两处管材组织为铁素体 + 珠光体, 珠光体区域已显著分散, 但仍保留原有的区域形态, 颗粒状碳化物在晶界上增多、增大, 如图 6 所示。依据 DL/T 773-2016《火电厂用 12Cr1MoV 钢球化评级标准》, 金相组织球化等级均为 3.5 级。

图 6 最内圈 U 型弯管管材金相组织

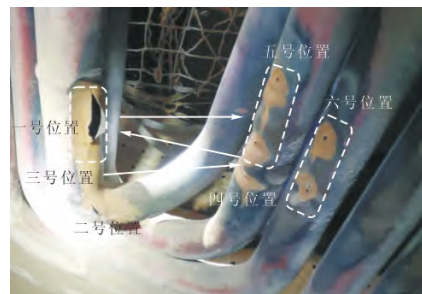
图 7 失效过程示意图
