# 阀座激光熔覆层开裂原因分析

**摘 要:** 某井在检修时发现阀座表面存在裂纹, 通过化学成分测试、力学性能试验、宏观/微观观察等手段, 对该阀座开裂的原因进行分析。结果表明, 阀座表面熔覆层组织为柱状晶, 裂纹沿柱状晶扩展, 为解理特征; 而其他未开裂的熔覆层的组织均为等轴晶。阀座表面熔覆层开裂主要由于熔覆工艺不合理, 产生大量柱状晶, 导致熔覆层硬而脆, 韧性差, 在振动工况下, 熔覆层开裂。

## Cracking Cause Analysis of Valve Seat Laser Clad Layer

某井在储层改造作业后检修发现阀座熔覆层存在裂纹。该阀座规格为: KQ 78/65-105 MPa(EE)。2019 年 11 月 20 日供井, 2020 年 1 月 20 日拆卸, 进行了加沙压裂作业, 但压力未超过 72 MPa, 回收后

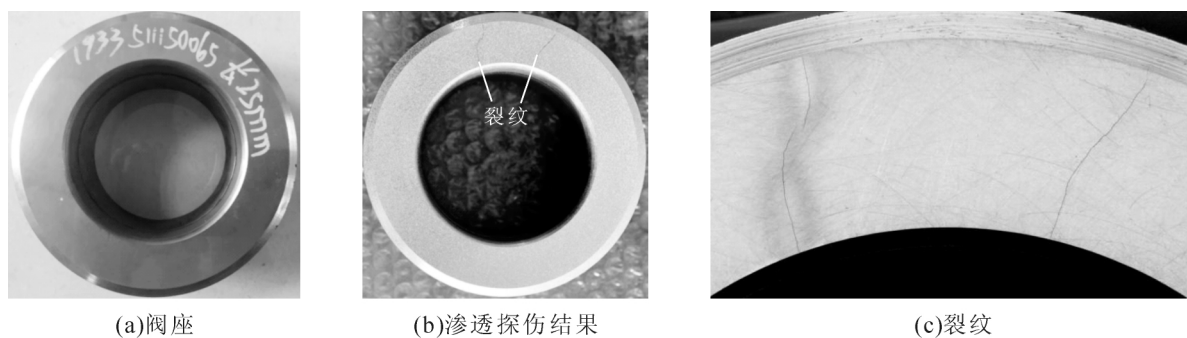
图1 阀座与渗透探伤结果

图 1 为阀座的宏观形貌与渗透探伤结果。可以看出, 阀座熔覆层存在 2 条径向裂纹, 裂纹均由通孔扩展至外侧倒角部位。

宏观分析表明,阀座端面存在 2 条裂纹,裂纹均由通孔扩展至外侧倒角部位。裂纹位于熔覆层内,未扩展至阀座基体。硬度分析表明,熔覆层硬度远高于基体和热影响区,最高可达 555.9 HV。金相分析表明,阀座基体组织为马氏体+残余奥氏体,熔覆层组织为柱状晶。微观分析表明,熔覆层厚度为 2.37 mm;熔覆层与基体熔合较好,无气孔缺陷;熔覆层的组织为柱状晶,裂纹沿柱状晶扩展,断口微观形貌为解理特征,属于脆性断裂。解理面为长条形,正好与柱状晶的形态相对应。显然,熔覆层的开裂与

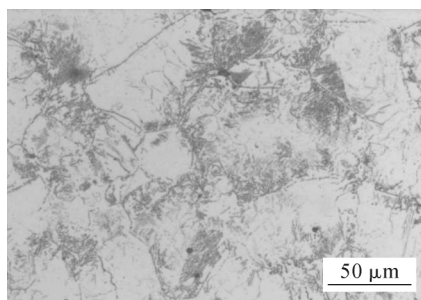
图2 阀座基体的金相组织

在阀座基体上取样, 金相显微镜下观察其金相组织, 为马氏体+残余奥氏体, 形貌见图 2。

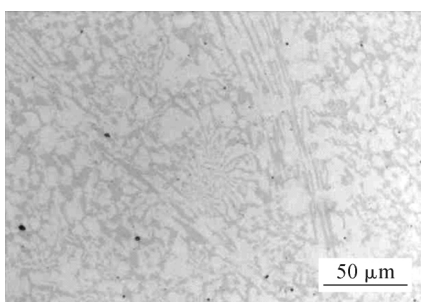
图3 熔覆层的金相组织

在该阀板熔覆层上取样, 金相显微镜下观察其金相组织如图 3 所示。其中的白色相为奥氏体, 灰色为弥散相, 黑色为析出的硬质相。对各相进行显微硬度测试, 测试结果见表 2, 测试位置见图 4。

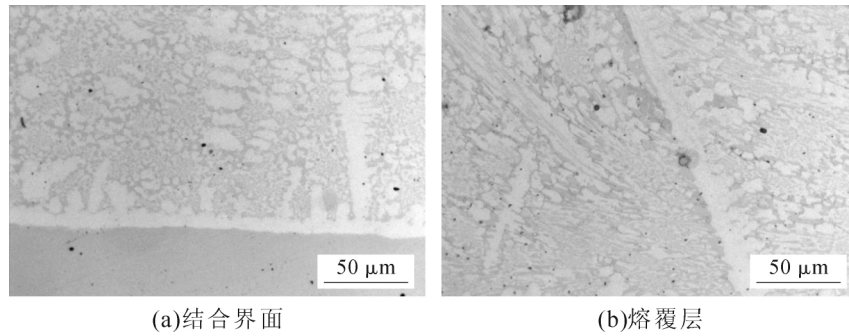
图 5 熔覆层结合界面处的微观组织

在熔覆层结合面部位取样, 金相显微镜下观察其形貌, 发现熔覆层与基体熔合较好, 无气孔缺陷, 熔覆层的组织为柱状晶, 形貌见图 5。

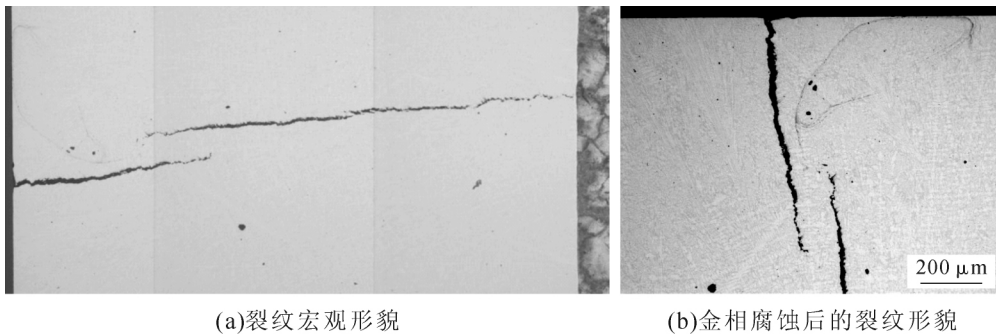
图 6 熔覆层裂纹形貌

在裂纹部位取样, 金相显微镜下观察裂纹形貌, 并将裂纹进行拼接, 如图 6 所示。可以看出, 该部位两条裂纹未在同一截面内扩展, 一条裂纹在外壁处间隙最宽, 推测该裂纹起源于外壁; 另一条裂纹中部间隙较宽, 推测该裂纹起源于熔覆层中心; 经测量, 熔覆层厚度为 2.37 mm。金相腐蚀后, 发现熔覆层裂纹沿柱状晶扩展。

(1) 阀座熔覆层与基材熔合较好，未发现气孔缺陷；而且熔覆层表面的裂纹间隙最大，结合界面的裂纹间隙较小，推知该熔覆层开裂起源于外表面，由外向内扩展。

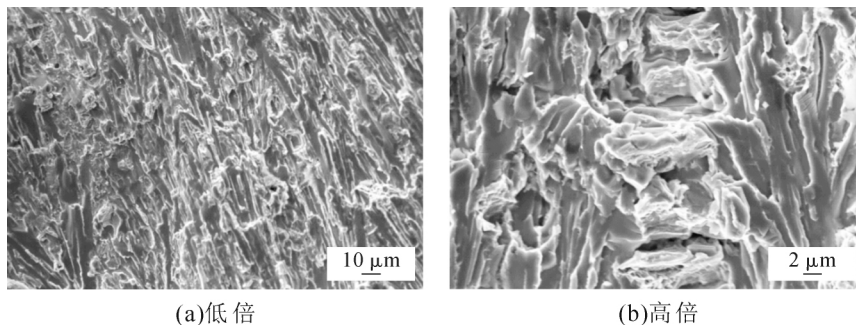
图 7 断口形貌

图 7 为裂纹打开后的断口形貌。可以看出, 阀座熔覆层的断口微观形貌为解理特征, 属脆性断裂; 解理面为长条形, 结合上述金相组织, 发现这些长条形解理面正好与柱状晶的形态相对应。

(2) 熔覆层柱状晶组织是其开裂的主要因素。金相分析表明，裂纹沿柱状晶扩展；断口的微观形貌为解理特征，解理面为长条形，与柱状晶的方向、形态一致。因此推测柱状晶组织是该阀座熔覆层开裂的主要原因。柱晶间界是杂质、气泡、缩孔较富集的区域，为脆弱结合面，在服役过程中，这些脆弱结合

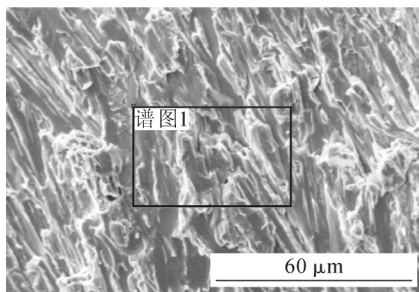
图 8 熔覆层能谱分析位置

对熔覆层断口进行能谱分析, 分析位置见图 8, 结果见表 3。由结果可知, 熔覆层主要含有 Cr、Co、C、W、Fe 等元素。

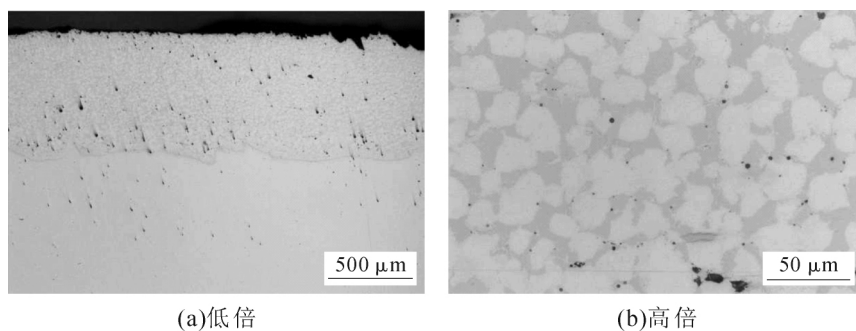
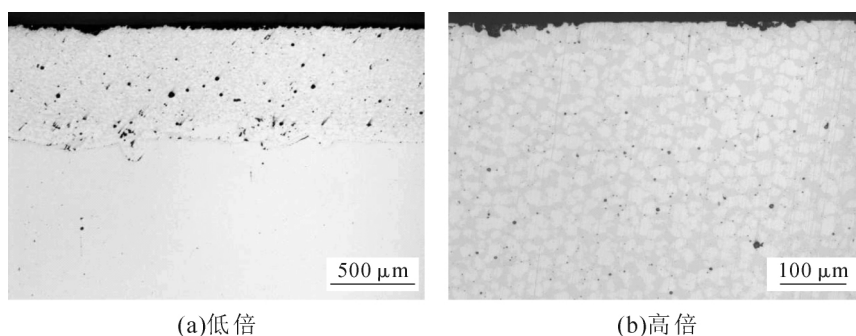
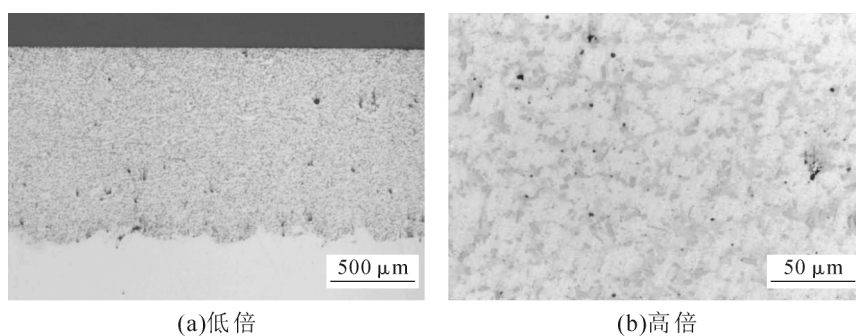
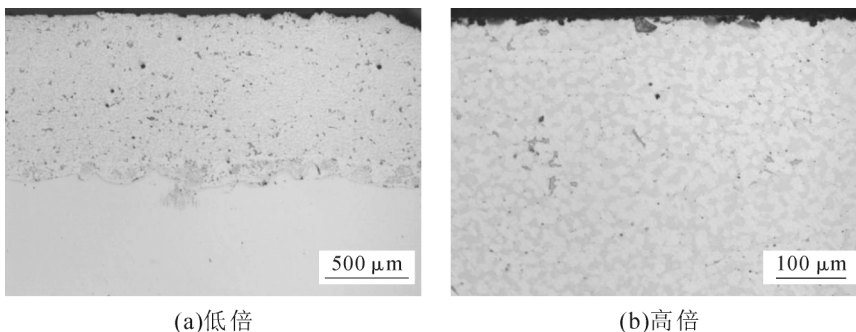
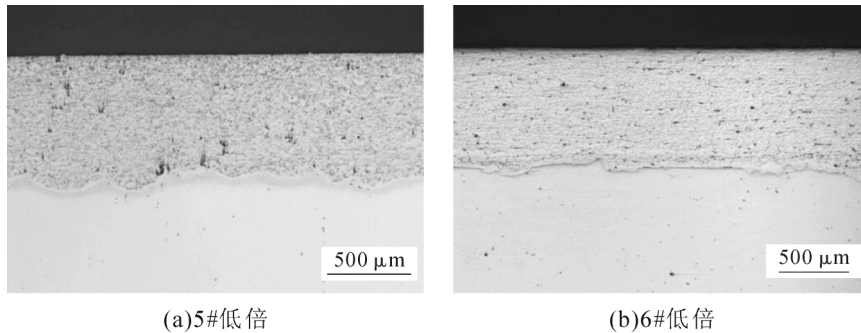
些未开裂阀座的熔覆层较薄,且全为等轴晶,形貌见图 9~图 13。测量各阀座熔覆层的厚度,结果见表 4。由结果可知,这些未开裂熔覆层的厚度均小于开裂熔覆层,最薄可达 0.70 mm,是开裂熔覆层(2.37 mm)的 29.5%。
