# 铝合金电控壳体压铸件裂纹缺陷分析与优化

(株洲中车时代电气股份有限公司, 湖南 株洲 412001)

## Analysis and Optimization of Crack Defect in Die Casting Aluminum Alloy Shell of Motor Controller Unit

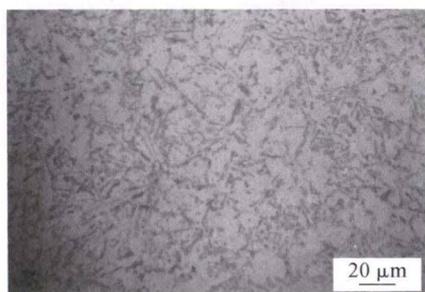
图2 裂纹附近显微组织  
Fig.2 Microstructure near by the fracture

在壳体裂纹附近进行采样,采用光学显微镜观察样品的显微组织,得到如图2所示结果。由图2可见,共晶组织分布均匀,无明显偏析,符合要求。

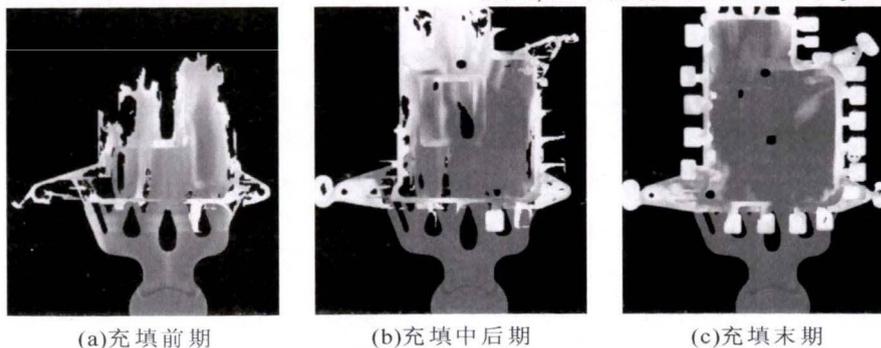
图3 压铸模流结果  
Fig.3 Mold flow of the die casting

对样品的压铸充型过程进行仿真分析,得到金属液在模具型腔中的流动状态,如图3所示,由图可见,金属液进入型腔之后分散成多个流动前沿,当流动前沿到达充填末端后,流动前沿汇合,然后将型腔中间部分充满,最后充填的位置为各溢流槽位置。从图中可以看到裂纹产生的位置不存在流动前沿汇合,且不是最终充填部位,因此不存在卷气等缺陷。因此,说明压铸的浇注系统设计合理。

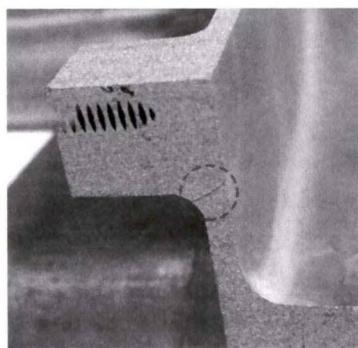
图 4 裂纹位置  
Fig.4 Position of the fracture

沿着该裂纹的垂直方向进行剖切,观察剖面状态,发现裂纹贯穿内外表面,如图4,从图中看到,贯穿式裂纹产生在壁厚急剧变化处,这将可能导致应力集中的发生。因此,下面将对冷却脱模过程中的压铸件受力进行仿真分析。

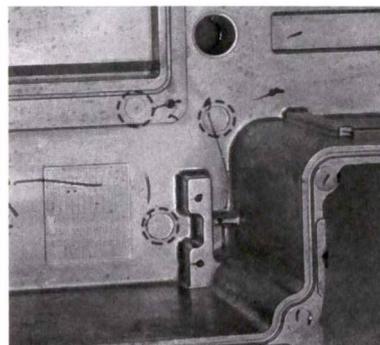
图 5 脱模顶杆位置  
Fig.5 Position of the ejector pins

对压铸件脱模过程的受力进行仿真建模,将高度方向的壁面施加固定约束,模拟图5中3个标识位置的顶杆的顶出动作,得到压铸件的受力分析结

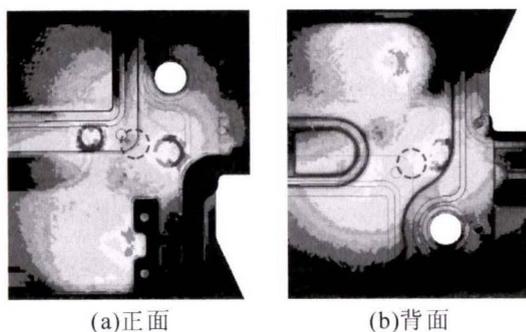
图 6 脱模过程应力分布  
Fig.6 Stress distribution during the demold process

果,如图6所示,从图中可以看出,在裂纹出现的区域受力比周围区域大,存在较明显的应力集中。

根据上述的脱模过程受力分析可知,导致应力集中有两方面的因素:第一是结构上壁厚的突变,第二为脱模力的大小。此处圆角半径为3 mm,相对较大,基本符合壁厚变化要求。因此可以通过改变

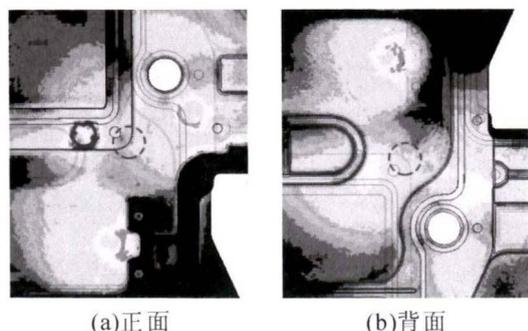
图 8 优化后脱模过程应力分布  
Fig.8 Stress distribution during the demold process after optimization

对优化后的脱模过程再进行仿真分析，同样将竖直方向的壁面施加固定约束，模拟图 7 中优化后的顶杆的脱模过程，得到压铸件的受力分析结果，如图 8 所示，由图可知，与优化之前相比，原裂纹产生区域的受力分布更加均匀，应力集中现象明显改善。

对上述优化方案进行试验生产验证，压铸脱模后对样品进行检查，并没有发现裂纹，因此，说明本优化方案能够有效地避免压铸裂纹的产生。
