## 圆锥破碎机用高锰钢圆锥的失效分析

**摘 要:**采用光谱仪、光学显微镜、扫描电镜等分析了圆锥破碎机服役后高锰钢圆锥的成分和组织形貌特征, 结合对不同区域材料的冲击吸收功、加工硬化层显微硬度测试及失效圆锥的磨损曲线测定, 对耐磨圆锥的失效机理进行了综合分析。结果表明: 冲击作用下高硬度的花岗岩对圆锥表层的凿削是耐磨圆锥失效的主要原因; 冒口部位的局部显微疏松及晶界处局部未溶碳化物的存在是造成宏观裂纹的原因, 加速了耐磨圆锥的失效。

## Failure Analysis of High Manganese Steel Cone for Cone Crusher

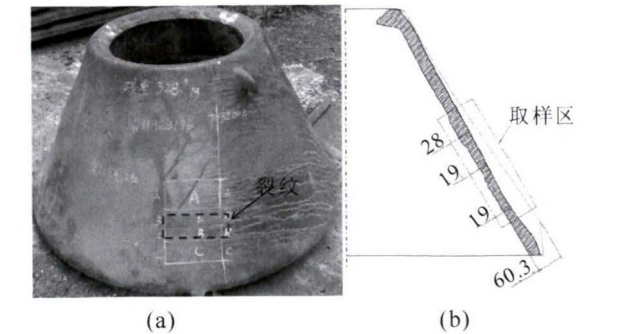
该矿山所使用的高锰钢圆锥初始重量为 629 kg,使用 31 天后,圆锥失效。拆下经洗净后的失效耐磨圆锥余重为 319 kg,计算可知该圆锥服役过程中的磨损量为 49.3%。图 1(a)为该耐磨圆锥的实物图,

可以看到离圆锥下圈约 1/3 的位置有一道长约 25 cm 的横向裂纹。由图 1(b)为该圆锥的磨损曲线测绘结果可知,服役失效后,该圆锥的最薄壁厚仅剩 19 mm,且服役过程中圆锥的中下部位磨损最为严重,横向裂纹出现在该圆锥的磨损最严重区域。

图 1 失效高锰钢耐磨圆锥  
Fig.1 The high manganese steel cone of the cone crusher

水韧处理后的高锰钢本身具有极好的韧性与较高的强度,但本文所研究的高锰钢由于热处理工艺控制存在一定偏差,有局部未溶碳化物存在于晶界位置;且随着磨损的进行,耐磨圆锥变得越来越薄。由图1磨损曲线的测绘结果可知,最薄处仅19 mm。同时由冲击吸收功数据可知,裂纹区由于铸造显微疏松的存在,使得其冲击吸收功仅为25 J,不足远离裂纹区的正常区域的一半。因此,裂纹区各种因素的综合作用使之难以抵抗强冲击工况,造成宏观裂纹的产生。

经后续进一步对耐磨圆锥铸造工艺研究发现,裂纹出现的位置是耐磨圆锥铸造时的冒口位置,在冒口根部存在一定的显微疏松。对铸造工艺的探究可知,显微疏松是由于冒口对铸件补缩不充分造成的,可以从改善铸造工艺来避免此种问题的出现,通常有以下几种途径:①增大冒口尺寸,增大钢液补缩能力;②使用质量较好的保温冒口或发热冒口,保持冒口处钢液温度,延长其补缩时间。同时,经磨损曲线测绘可知,耐磨圆锥的磨损主要发生在其中部偏下的位置,可通过在磨损严重区域进行陶瓷复合的方式,结合锰钢基体高韧性与陶瓷高耐磨性的优点,提高材料使用寿命。

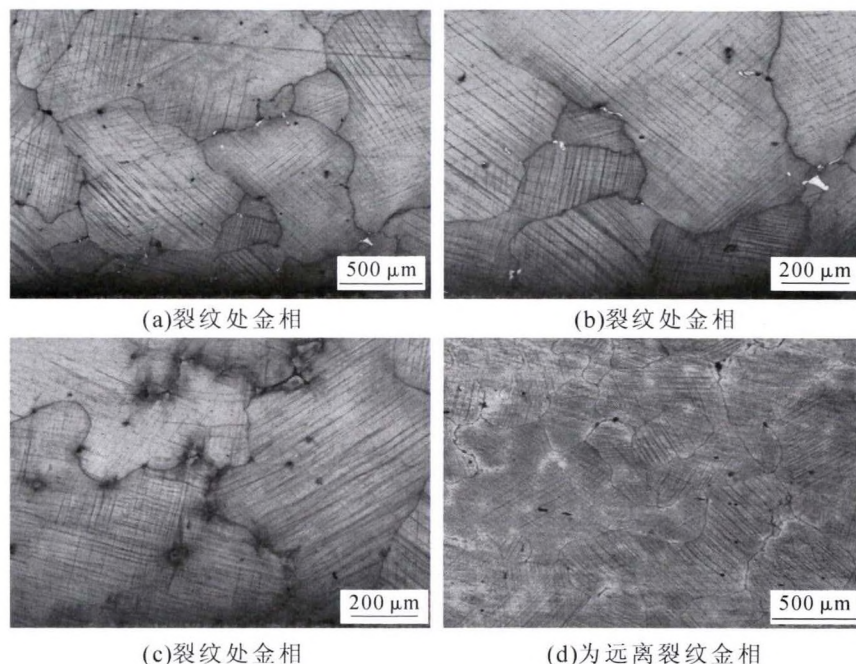
金相试样分别取自图 1(a)中的裂纹区与远离裂纹区,对截面进行金相观察,结果见图 2,其中图 2(a)~(c)为裂纹处金相,图 2(d)为与裂纹同圈的远离裂纹区所取试样的金相。由图 2 可知,整个近磨损面纵截面的高锰钢组织都存在大量滑移带,说明在使用过程的冲击作用下,材料表层出现了明显的加工硬化。从靠近裂纹处的图 2(a)~(b)可以看出在材料的晶界处存在少量不连续的未溶碳化物,图 2(c)中存在较多的显微疏松,这对材料的强度与韧性造成较大的影响。而在远离裂纹区的金相组织 2(d)中并没有看到明显的碳化物与显微疏松。

图2 耐磨圆锥纵截面金相分析

综合以上结果,圆锥的失效主要是在破碎质地较硬的花岗岩过程中,动锥、定锥的互相冲击作用引起圆锥损伤;同时,在冲击作用下,尖锐的花岗岩压入圆锥表层的冲击凿削造成大量犁沟、犁皱损伤。在如此反复的作用下,使材料不断流失,这是耐磨圆锥失效的主要原因。其次,圆锥本身的铸造及工艺缺陷也加速了耐磨圆锥的失效。由图2可见,裂纹区存在较多的显微疏松,同时在其晶界上存在一定量的未溶碳化物。

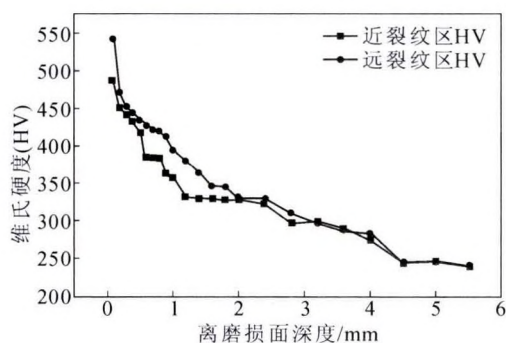
维氏硬度测试是在加载力为 500 gf,保载时间为 5 s 的条件下从材料磨损表层每隔一定距离沿纵截面往里测试。该超高锰钢的初始维氏硬度约为 240 HV。由图 3 可知,圆锥的近裂纹区与远裂纹区都表现出明显的加工硬化现象,硬化层厚度约为 4.5 mm。对比两区域,圆锥经冲击作用后,近裂纹区的表层最高维氏硬度值为 486 HV;而远离裂纹区的同圈材料表现出更好的加工硬化效果,其表层最高

图3 耐磨圆锥厚度方向的硬度曲线

维氏硬度值可达 541 HV,由此可知裂纹区材料由于缺陷的存在对材料加工硬化性能造成一定的影响。

对比裂纹区与正常区域纵截面加工硬化数据可知,圆锥经冲击作用后,与宏观裂纹同圈的正常材料表现出更好的加工硬化效果,其表层最高HV值比裂纹区试样的最高HV值高出11.3%,可推测

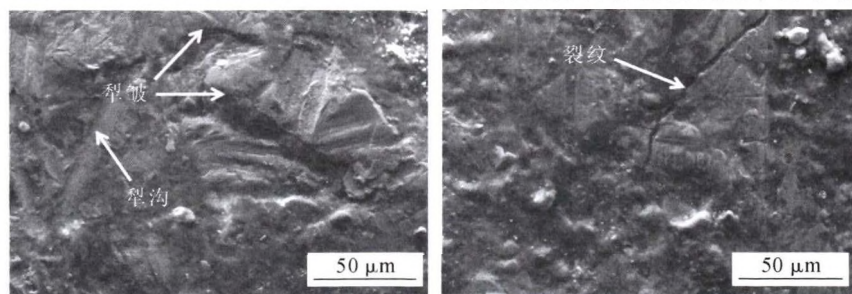
图4是失效圆锥表面的损伤形貌。从图4(a)可

以观察到材料磨损表面发生了明显的塑性流动并犁出一条条沟槽,沟槽两侧有凸起的塑性变形金属,这是典型的金属在高应力磨料磨损下的微观形貌。分析其原因认为,多尖锐棱角的高硬度花岗岩在正向冲击载荷的作用下局部尖角被压入金属表面,切向力使磨粒向前推进,材料被推移到磨料运动路径的两侧或前方,从而形成犁沟和犁皱<sup>[7]</sup>。这些变形堆积的材料在受到随后的冲击磨损时,被重新压平,或者受到再一次的损伤形成犁沟和犁皱。如此反复的塑性变形,使材料受到剧烈的塑性损伤,不足以承受外力,很易在其他磨料的作用下被磨掉剥落。表现为多次塑变导致断裂的磨损机理<sup>[8]</sup>。从图4(b)可以看到,材料表面有一条约为 80 μm 的显微裂纹,这将对材料的性能造成显著的影响。

图4 圆锥表面的微观形貌 SEM 图

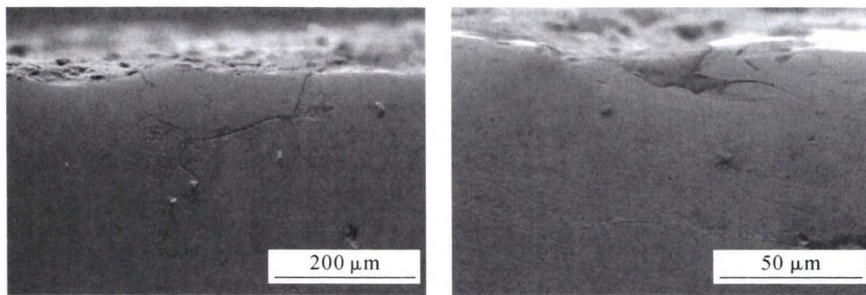
为了进一步探究材料表层裂纹向内部的扩展情况,切取裂纹区纵截面试样,用扫描电镜观察,结果见图5。从图5(a)可以看出,有网状裂纹沿着材料晶界向深处扩展,在裂纹周边存在显微疏松。图5(b)可看到材料有显微裂纹平行于材料表面扩展,这种

图5 耐磨圆锥截面裂纹 SEM 图

横向损伤引起的分离材料将在之后的磨损过程中极易被磨去,从而造成材料的流失。
