含 Fe 钛合金的偏析现象及预防措施

Segregation Phenomenon and Preventive Measures of Titanium Alloys Containing Fe

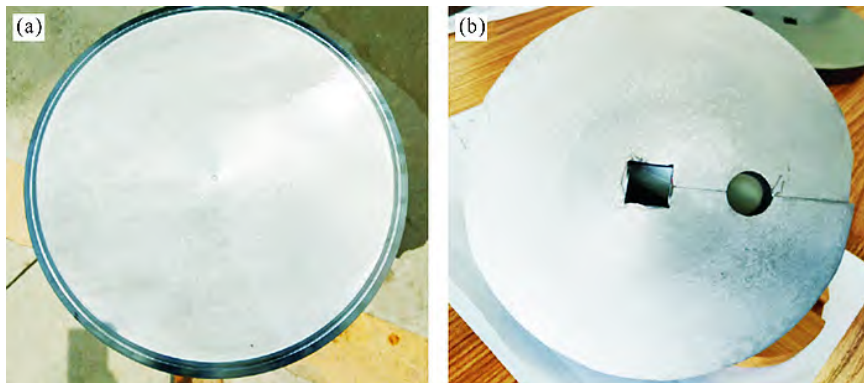
次锻造工艺,成功制得尺寸为 $\phi 300$ mm 的 TB6 棒材。从该棒材端部取样,对低倍组织进行观察,结果如图 1a 所示。可以清晰看到,其低倍组织呈现均匀一致的晶粒形态,未发现任何异常情况。以该棒材为基础,在相变点以下 30 ℃ 的温度条件下,历经五次锻造,最终获得 $\phi 120$ mm 棒材。对该棒材取样,并进行热处理(在相变点下 10 ℃ 进行固溶处理),随后再次观察低倍组织。发现在低倍试片从 1/2 半径位置至中心区域,出现了大量亮斑,如图 1b 所示。

图 1 TB6 棒材低倍组织:(a) 原始态;(b) 固溶处理后
Fig.1 Macrostructure of the TB6 bar: (a) original state; (b) after solid solution treatment

量多,存在大量界面,光学观察时呈现暗区,亮斑区域是单一且粗大的 β 晶粒,EDS 分析结果见表 3。可以看出,亮斑区域 Fe 元素较正常区域高 1%(质量分数)以上,且已超出标准范围。棒材高倍组织与能谱分析结果表明,TB6 棒材亮斑区域是 Fe 元素富集偏析所产生的。

最后凝固区域 Fe 含量较正常区域高,导致该区域 $\alpha + \beta / \beta$ 相变点较正常区域低 10~20 °C。TB6 钛合金棒材在其相变点以下 10 °C 固溶处理时,富 Fe 区域就已全部转变为单相 β 组织,而正常区域为 $\alpha + \beta$ 两相组织。TC18 钛合金棒材在其相变点以上 10 °C 加热锻造后,富 Fe 区域同样为单相 β 组织,而正常区域为条状 $\alpha + \beta$ 基体的网篮状两相组织。显微组织的不同就会在低倍试片上反映出不同的反光度,表现出区域色差,呈现出异常的偏析斑点。

Fe 偏析的区域更大,故 TB6 钛合金在熔炼过程中应尽可能选用直径较小的坩埚熔炼,不宜采用直径过大的坩埚,以获得良好的冷却条件,使金属液在较短的时间内凝固。同时,TB6 钛合金的 Fe 元素富集偏析主要分布在铸锭中部等轴组织区域,该区域体积大小主要由熔池深度决定,而熔炼电流和熔池深度成正比,所以降低熔炼电流可有效减小熔池深度,减轻或防止 Fe 元素的偏析^[14-19]。TB6 钛合金熔炼过程中应采用较小的熔炼电流密度,通常为其他常规钛合金的 60%~80%,以获得良好的凝固条件,抑制结晶偏析的发生程度。

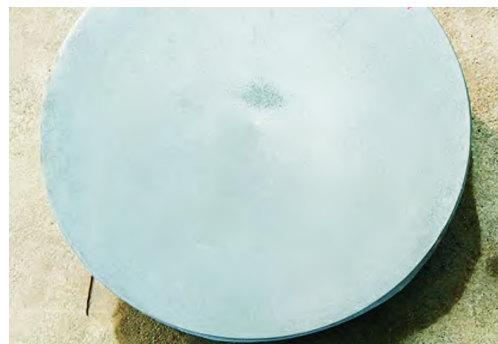
铸锭经多次锻造,其中成品锻造为相变点以上 10 ℃ 的 β 锻造,从而获得 $\phi 260$ mm 棒材。在棒材头、尾取样观察低倍组织,发现头部靠近中心位置存在暗斑,如图 2 所示,但尾部低倍组织未见异常。

图 2 TC18 棒材低倍组织
Fig.2 Macrostructure of the TC18 bar

式中,885 °C 为纯钛相变点;元素含量对钛 α+β/β 相变点的影响可查阅资料。各元素含量如表 5 所示,通过式(1)计算相变点,暗斑区域的转变温度为 868 °C,正常区域为 881 °C,暗斑区域较正常区域低 13 °C。TC18 钛合金成品锻造温度为相变点以上 10 °C,则实际偏析区域在相变点以下锻造,偏析区域未完全再结晶而析出大量 α 片层,浸蚀后呈现出黑斑形貌。

综上分析,TC18 棒材头部低倍试片上发现的暗区属于 Fe 元素富集形成的偏析斑点。

TC18 钛合金铸锭中 Fe 元素富集偏析的区域对应铸锭头部,即铸锭缩孔附近,且 Fe 元素含量相对较低,主要是因为热封顶补缩时间过长导致的。所以,在熔炼含合金化 Fe 元素的钛合金铸锭时,需要采用较短的热封顶补缩时间,避免熔炼末期的小电流长时间烘烤。这样虽然会增加铸锭冒口的切除量、降低铸锭的成材率,但是对于铸锭的成分均匀化、抑制冒口区域宏观成分偏析是有利的。

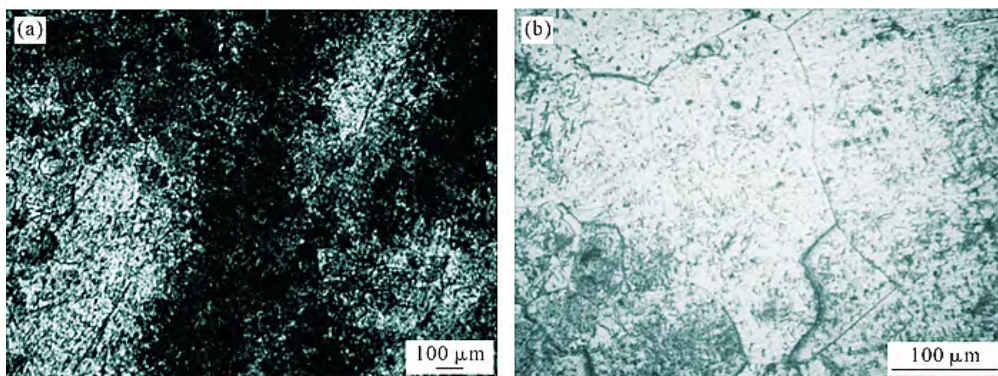
TB6 棒材高倍组织如图 3 所示。可以看出,TB6 钛合金正常区域基体组织为 $\alpha + \beta$ 两相组织,即大量细小的初生 α 相分布在 β 基体上。由于初生 α 相数

图3 TB6 棒材显微组织:(a) 过渡区;(b) 亮斑区

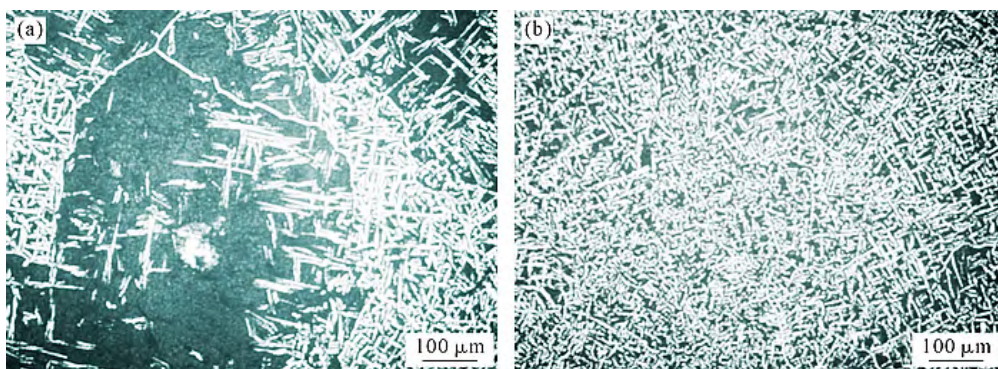
TC18 钛合金高倍组织如图 4 所示。可以看出,正常区域基体组织为 α+β 两相网篮组织,即大量条状 α 相分布在 β 基体上,暗斑区为单一且粗大的 β 晶粒,晶内条状 α 相分布极少。EDS 分析结果见表 4。暗斑区域的 Fe 元素含量明显高于正常区域,接近甚至达到了成分范围的上限,ICP 光谱仪检测结果见表 5。可以看出,暗斑区域 Fe 元素含量较正常区域高 0.43%,且接近上限值,属于微区成分偏析。

图 4 TC18 棒材显微组织:(a) 过渡区;(b) 正常区
