单晶高温合金中条纹晶缺陷形成原因研究

赵运兴¹,马德新¹,魏剑辉¹,徐维台¹,李重行¹,徐福泽¹,皮立波¹,王 富²

Study on the Formation of Sliver Crystal Defect in Single Crystal Superalloy

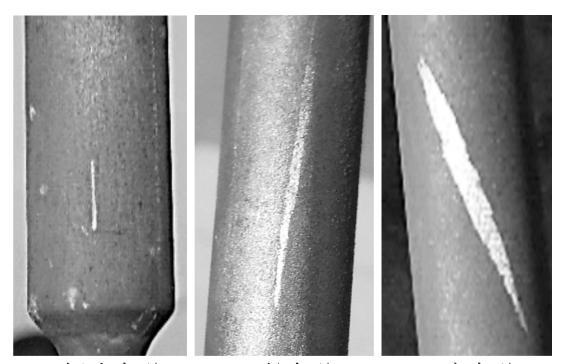
在浇注的16根试棒铸件中,发现所有试棒表 面均出现了一条甚至多条条纹晶缺陷,说明出现缺 陷的程度比较严重。这主要是因为使用重熔旧料所 致,此前采用新料浇注的铸件中出现条纹晶的机率 要小得多。图1为几例铸件表面条纹晶的典型照片。 图1(a)中的条纹晶比较短小,属于轻微的表面晶粒 缺陷。相比之下,图1(b)中的条纹晶比较长。而图 1(c)中的条纹晶则较宽,而且与试棒的轴向有较大 的角度偏差,其原因在于此试棒基体枝晶就已经向 同方向偏斜。总之,条纹晶作为铸件表面细直的条状 晶粒缺陷,具有明显的起点和终点,其晶粒走向与铸 件基体的枝晶生长方向基本一致,角度偏差较小。条 纹晶一般宽度很小,从不到一毫米到几毫米,长度则 在十到几十毫米,但有时会贯穿整个铸件。

(a)短小条纹
(b)长条纹
(c)宽条纹
图 1 试棒表面出现的几例典型条纹晶缺陷
Fig.1 Several typical sliver crystal defects appeared on the surface of the test bar

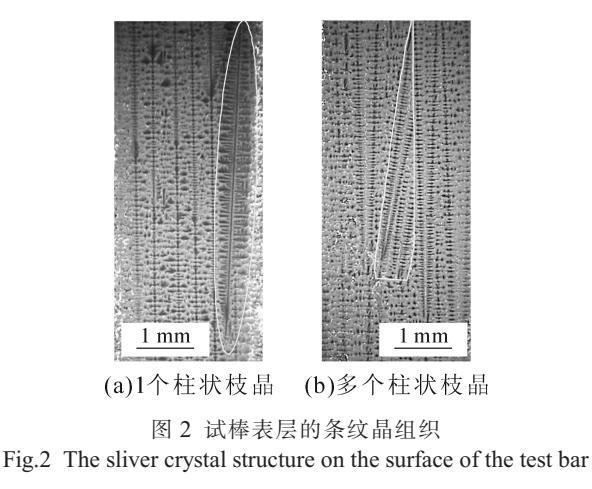
采用线切割机切取了多个带有条纹晶缺陷的试 棒样品,沿纵截面方向对样品表面进行打磨、抛光及 腐蚀,采用体视显微镜对试棒表层下条纹晶的宏观 形貌进行了观察分析。图 2(a)所示为一条窄而长的 条纹晶晶粒(图中用椭圆圈出),实际上只由 1 个柱 状枝晶组成。此柱状枝晶从某一起点开始,与基体的 枝晶束发生分离,但角度偏离很小,基本还是沿垂直 方向向上生长,因而生长距离较长。图 2(b)中所示 的条纹晶晶粒则由多个柱状枝晶组成(图中用多边 形圈出),也是在一个明显的起点与基体枝晶束发生 分离。但由于角度偏离较大(十几度),生长方向偏离

了垂直方向也就是温度梯度方向,因而牛长距离 不长,很快就被周围生长条件更好的基体枝晶所 淘汰。

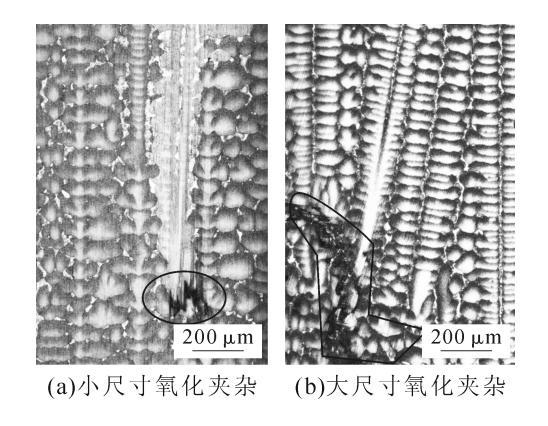
图 3 图 2 中两个条纹晶起源处的氧化夹杂 Fig.3 Oxide inclusions at the origin of two fringe crystals in Fig.2

从图 3(a)可以看到,在条纹晶下端,存在一团 较小的夹杂物 (图中用椭圆圈出), 将一个枝晶截 断,成为该条纹晶的起源。被截断的枝晶会继续生 长,形成窄而长的条纹晶晶粒。有的条纹晶在生长 过程中会发展出新的枝晶干,造成晶粒的粗化,如 图 1(c),但绝大部分的条纹晶都是从一个枝晶的断 裂开始。

在图 3(b)所示条纹晶的下端,发现了尺寸较大

的不规则絮状夹杂(图中用多边形圈出),将基体中 相邻的几个枝晶同时截断,被截断的枝晶发生了明 显的偏斜,生成粗大的条纹晶粒。这种多个枝晶同时 断裂和偏转的情况很少见到,只有在夹杂尺寸特别 大时才会出现。

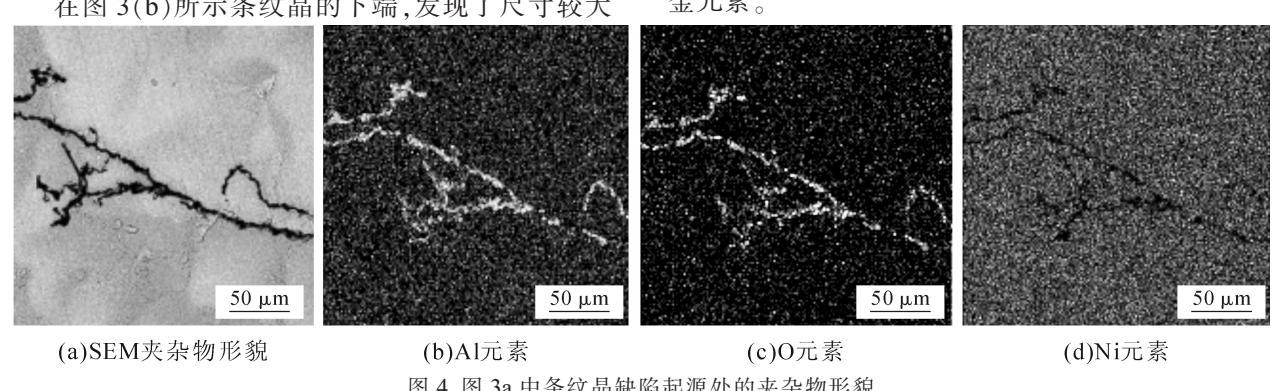
采用 SEM-EDS 对单晶试棒样品表面条纹晶起 源处的夹杂进行了微观形貌观察及成分面扫描。图 4(a)所示为图 3(a)中的条纹晶起源处夹杂的 SEM 图,从图中可以看到,该夹杂物在样品纵截面上被截 成不规则弯曲的线条形貌,而它在立体空间中应为 薄膜状形态。只有一定面积的薄膜状而不是细丝状 的夹杂物才能将生长的柱状树枝晶拦腰截断,并使 其改变生长方向。

EDS 面扫描分析结果显示, 夹杂物中 Al 和 O 元素明显富集(图 4b 和 4c), 而主元素 Ni(图 4d)和 其它合金元素严重贫化,表明该夹杂物主要为氧化 铝夹杂。

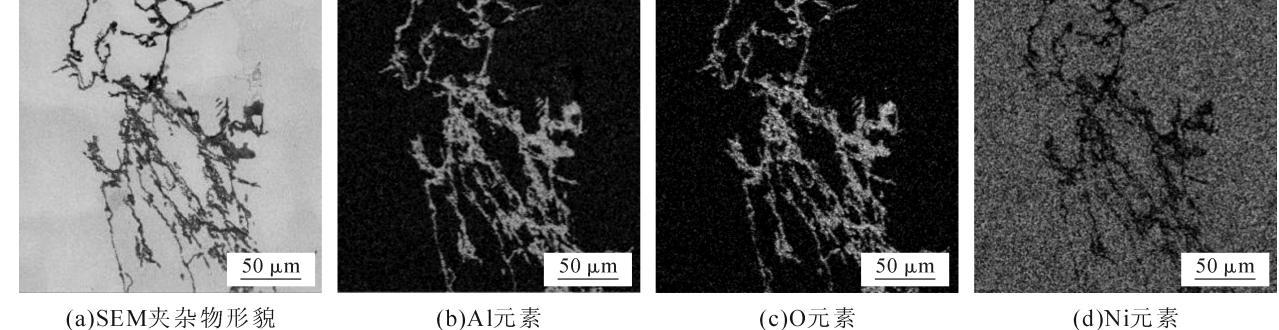
图 5(a) 所示为图 3(b) 中条纹晶起源处夹杂物 的 SEM 微观形貌图。从该纵截面图中可以看到,夹 杂物为大团的丝絮状,而它在立体空间中应为多个 薄膜组成花瓣状形态。这种总面积很大的夹杂物,能 将若干个柱状枝晶同时截断,形成粗大的条纹晶晶 粒。EDS的检测结果与图4相同,显示该夹杂物主 要为氧化铝夹杂,主要由 Al 和 O 元素组成 (图 5b 和 5c),没有检测测到基体元素 Ni(图 4d)和其它合 金元素。

(a)SEM夹杂物形貌

图 5 图 3b 中中条纹晶缺陷起源处的夹杂物形貌 Fig.5 The morphology of inclusions at the origin of sliver crystal defects in Fig. 3b

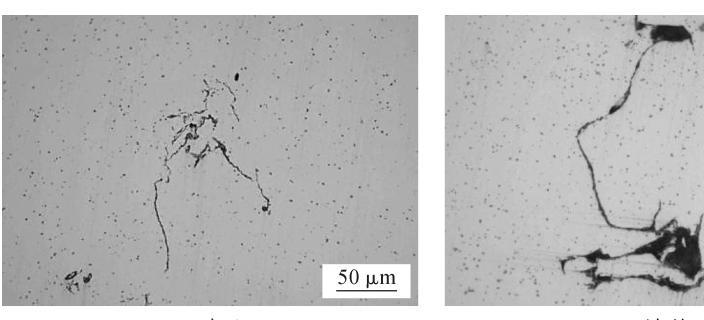
在所采用合金锭的中心和边缘部位分别切取 了样品,经金相观察,在每个样品中均发现了多处 夹杂。合金锭中心夹杂的数量相对较少,典型形态 为较细的丝絮状,如图 6(a)。图 6(b)为合金锭边缘部 位样品中夹杂的典型形态,可见边缘部位夹杂比较 粗大。在合金锭的浇注过程中,浇入的合金液受到 金属模的激冷,外表面区域快速凝固,金属液中的 氧化夹杂被就地固定。而合金锭的中心部位冷却很 慢,能在较长时间内保持液体状态,部分氧化夹杂能 够上浮到铸锭的顶部而使金属液得到一定程度净 化,所以在合金锭中心没有观察到粗大的氧化夹杂。

(a)中心(b)边缘图 6 母合金锭夹杂物的金相照片Fig.6 Metallographic photograph of inclusions in parent alloy ingots

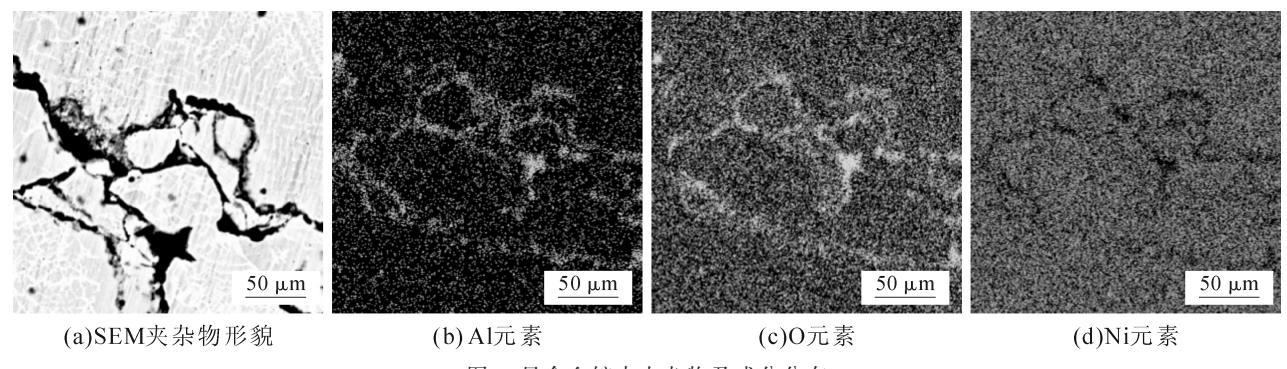
为确定母合金样品中的夹杂物是否也为氧化铝 夹杂,采用 EDS 进行了成分分析。图 7 所示为合金 锭中某一夹杂物的局部放大(图 7a)和 EDS 成分面 扫描图(图 7b-7d)。结果发现,该夹杂物主要由 O 和 Al 元素组成,没有 Ni(图 7d)和其它元素出现。由此 可见,母合金中的夹杂物与试棒表面条纹晶起源处 的氧化物夹杂不仅形态相似,组成元素也一致,都是 氧化铝夹杂。

图 7 母合金锭中夹杂物及成分分布 Fig.7 Inclusion and composition distribution in master alloy ingot
