铸造高锰钢平衡块断裂机理及改善分析

Analysis of Fracture Mechanism and Improvement of Cast High-manganese Steel Balance

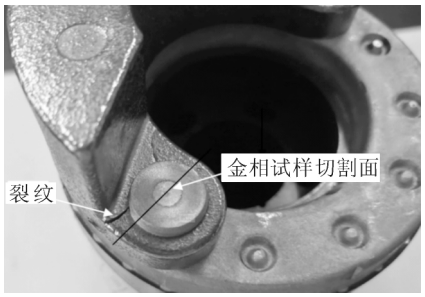
空调旋转式压缩机工作过程中,需要在电机转子两端安装平衡块,来维持压缩机运转的动平衡。无磁高锰钢材料满足压缩机平衡块力学性能和电磁特性要求,并且成本相对较低,所以成为行业内普遍选用的材料[3]。在某批次电机转子生产过程中,铸造高锰钢平衡块在铆接后出现批量不良断裂,如图1所示。本文对平衡块的化学成分、硬度、显微组织和断口形貌进行分析,确认平衡块的断裂原因和机理,分析了改善措施和初步效果验证,以期为铸造高锰钢平衡块的设计和质量提高提供借鉴。

图1 断裂平衡块
Fig.1 Fractured balance block

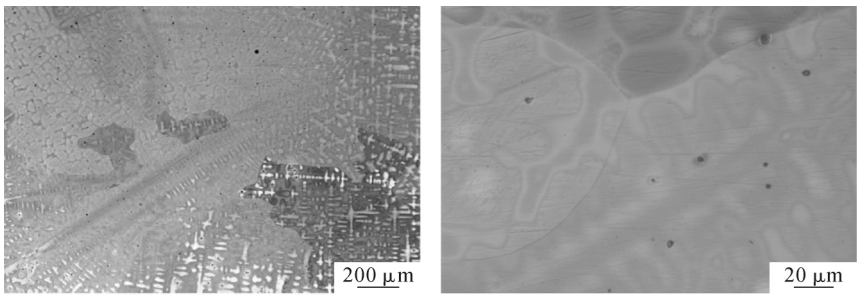
从金相组织可以看出，材料组织均为奥氏体，组织中存在明显的柱状树枝晶，材料组织粗大，对比奥氏体晶粒度评级标准，其晶粒度等级约为 0~1 级。从平衡块结构上分析，铆接孔位置属于深孔薄壁，铸造过程中冷却速度相对较快，而且高锰钢的导热系数小，铸件在冷却或加热过程中铸件的不同部位之间的冷却速度相差较大。因此，高锰钢组织容易形成粗晶粒及树枝晶[5]。

图 3　不同放大倍数金相组织形貌

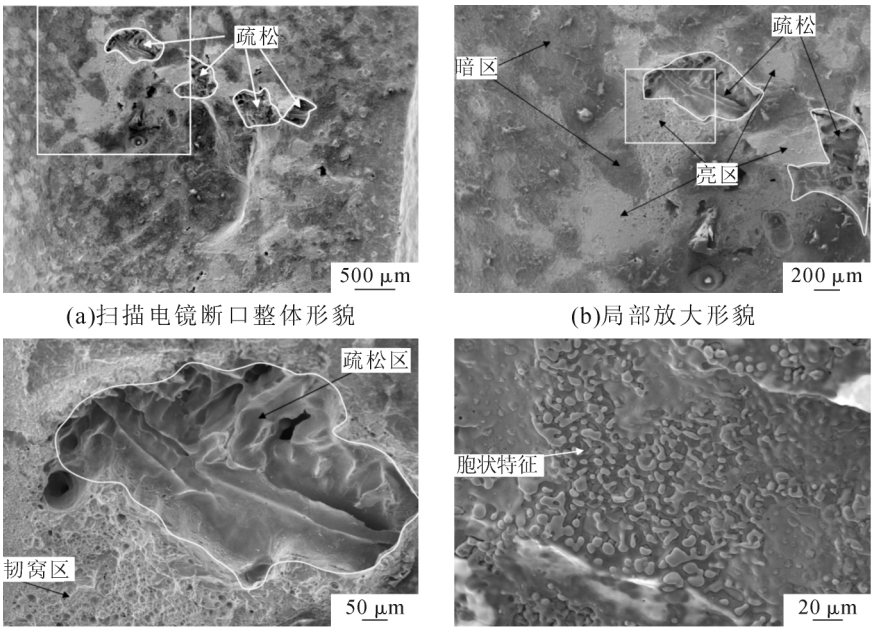
图 4 为断口 SEM 微观形貌，可以看出，断口的中心区域存在明显的疏松区，并且疏松区域的尺寸超过了 0.5 mm，如图 4(a)所示。高锰钢体收缩较大，补缩不够很容易造成缩松缩孔缺陷[6]。此外，从图 4(b)中可以看出，断口上存在亮区和暗区，其中亮区呈孤岛状，而暗区则相对比较连续，断口上亮区主要为韧窝，如图 4(c)所示，属于正常的韧性断裂断口，

图 4 断口的扫描电镜图像

是在铆接受力过程中正常组织拉伸产生的断口形貌;暗区则存在胞状特征,属于铸造微裂纹特征,是在铸造的冷却过程中形成的。断口上暗区所占的面积越大,材料的脆性倾向也越大。平衡块在受外力作用下,首先在疏松区域产生应力集中,当应力超过材料极限,裂纹开始扩展,微裂纹经过亮区时扩展受阻,消耗大量塑性变形功而形成韧窝,扩展至暗区即脆性区域则快速撕裂,形成图 4(d)所示的胞状结构。

(1)降低铸造冷却速度　浇铸后采用盖桶保温,使浇铸后的钢液缓慢冷却,改善骤冷产生的疏松及冷隔裂纹,禁止采用二次浇铸或冲水强冷。

(2)降低有害氧化物产生　增加 Si 脱氧剂元素的添加量,并采用一次脱氧作业改为两次脱氧作业,使 Si 元素均匀溶解在钢液中,降低钢液中氧含量,进一步降低 MnO 等有害氧化物的产生。

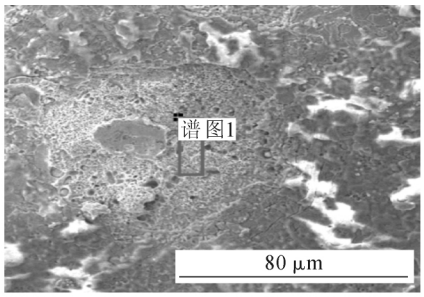
(a)断口亮区能谱分析

图 5 为亮区和暗区的 EDS 能谱分析结果,由能谱图可以看出,平衡块断口中亮区成分与平衡块材料正常成分基本相符,属于正常组织,而暗区中锰元素含量明显较高,而且氧元素含量也高。能谱亮区和暗区的成分差异表明断口上暗区属于富锰偏析区,即硬度异常高的区域。此外,暗区的氧元素含量也比亮区高,表明暗区可能在退火热处理中受到氧化,或者是铸造过程中脱氧不充分,导致活跃元素 Mn 与 O 发生反应,生成 MnO 或者其他氧化夹杂物。由于高锰钢钢液非常容易氧化,形成大量的 MnO 夹杂[7],一般偏聚于晶界上,会导致高锰钢铸件热裂,韧性降低。即使没有产生热裂,偏聚在晶界的夹杂也会降低性能,可能成为裂纹起源。
