基于 Pro-CAST 的底座铸件缺陷分析及铸造工艺优化

Defect Analysis and Casting Process Optimization of Pedestal Casting Based on Pro-CAST

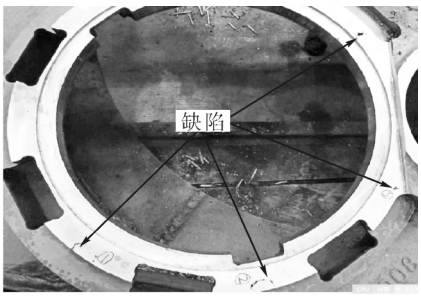
图 4 产品缺陷位置示意图
Fig.4 Schematic diagram of product defect location

铸造缩孔缺陷集中在大法兰冒口下方，缺陷位置如图 4，法兰内外直径差即截面有效尺寸为 87 mm，大法兰截面高度 49 mm，首先对原冒口的工艺保证能力进行了计算，过程如下[1]。

现在造型采用酯硬化水玻璃造型生产线，造型工艺流程为混砂、振实、烘干、脱模、下芯、合箱、浇注，砂型退让性较原水玻璃砂型差，铸件产生缩孔缺陷，冒口下产生缩孔，主要是由于冒口根部凝固快于铸件本体，堵塞了冒口到热节的补缩通道，使冒口中的金属液不能对热节凝固时发生的体积亏损进行补缩，于是在冒口下方产生了缩孔[2]，所以，认为原工艺不能保证新生产线产品质量。

车长门底座零件其结构属于曲面薄壁片状零件，依据车长门底座零件的材料特点以及前期生产过程中的缩孔情况等，在平衡经济成本与质量的同时，为了加大冒口补缩能力，制定了改善缩孔缺陷的方案，具体方案见表 2，两种方案中都对浇道宽度进行增大，与铸件相接处加大圆角 R。

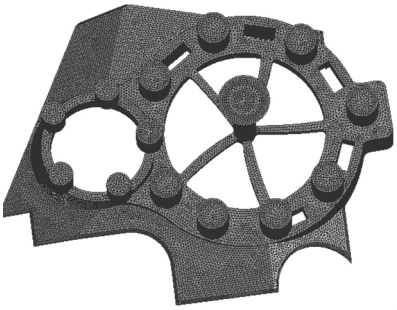
图 5 工艺模型网格划分
Fig.5 Grid division of process model

(1)工艺参数设置　使用三维建模软件 Creo2.0 对铸件工艺方案二进行建模，采用 ProCAST 软件对其进行工艺模拟[3-5]，通过对零件铸造工艺模型进行网格划分，如图 5，网格尺寸为 15 mm，体网格数量为 255 749。

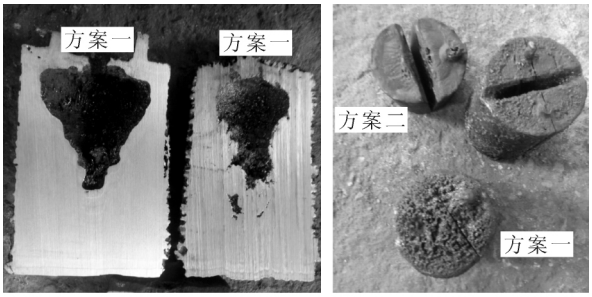
图 7 两种冒口对比图

本体结合处，说明冒口补缩能力都满足设计要求，但从收缩剖面可以看出，方案一冒口的收缩锥度比方案二的质量差，且离铸件本体较近，由图 7(b)可以看出，冒口整体凝固，方案二使用冒口比方案一致密，即方案二的冒口密实度、补缩高度以及锥度壁厚效果都都优于方案一。

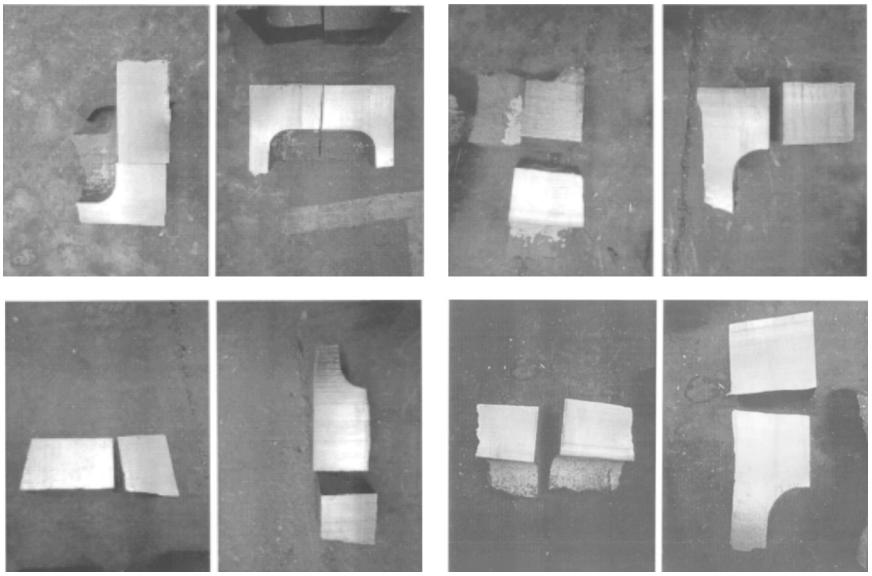
图 8 解剖冒口以检查密实度

对方案二铸件冒口对应位置进行密实度解剖，如图 8 所示，结果显示密实度合格，内部组织致密，无缺陷。
