铸铁缸体水套芯撑熔合不良问题分析及研究

张廷雷[1],鲁志远[1],白　奎[1],赵乃博[1],袁　爽[1],沈　源[1],王瑞平[1,2]
(1. 宁波吉利罗佑发动机零部件有限公司,浙江 宁波 315336;2. 浙江吉利动力总成有限公司,浙江 宁波 315800)

Analysis and Study on the Poor Fusion of Water Jacket Core Chaplet in Cast Iron Cylinder Block

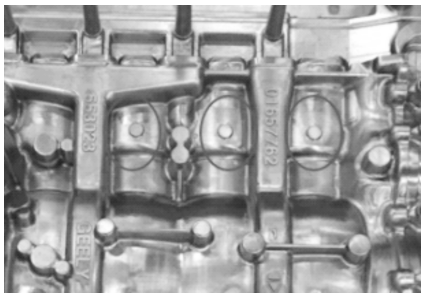
某发动机气缸体为 3 mm 薄壁铸件,缸体材料为 HT250,根据缸体的结构特征及可靠性要求,采用卧浇工艺铸造,其砂芯由主体芯、水套芯、油道芯及前后端芯头组装而成。由于缸体设计考虑到降本需求,水套外壁无出砂孔结构以避免碗形塞的使用,对应的水套砂芯外壁与型砂之间无支撑点。考虑到浇注过程中的水套芯受高温铁液的冲击变形,在水套砂芯外壁采用 8 个工艺芯撑来支撑水套砂芯(图 1),进气侧和排气侧各 4 个,同时在进、排气外模设置凸起平台,通过 HWS 造型线造型后的型砂对应处形成芯撑窝座,见图 2。

图 1 芯撑安装位置
Fig.1 Position of core chaplet

图 2 模板上用于在铸型中形成凹坑以定位芯撑的凸台
Fig.2 Small bosses on the pattern plate to form pits in mold to position chaplet

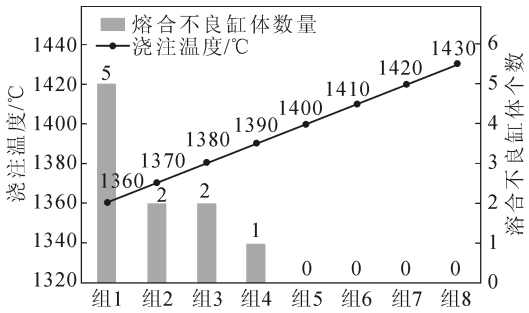
为验证浇注温度对芯撑熔合的影响,试验选取8组不同的浇注温度在工艺规定的浇注时间(12~14 s)下进行浇注验证,每组温度条件浇注 10 件缸体,完成后检查芯撑熔合情况,试验表明当温度低于1 390 ℃时芯撑开始出现熔合不良的情况,随着温度降低熔合效果变差,试验结果见图 5。

图 5 正常浇注时间下不同浇注温度与熔合效果
Fig.5 Fusion effect of chaplet at different pouring temperature under normal pouring time

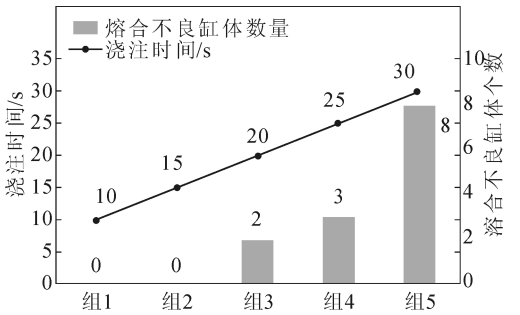
为验证浇注时间对芯撑熔合的影响,试验进一步选取 5 组不同的浇注时间在工艺规定的浇注温度(1 410~1 420 ℃)下进行浇注验证,试验表明当浇注时间超过 20 s 时芯撑开始出现熔合不良的情况,随着浇注时间延长,熔合效果变差,试验结果见图6。

图 6 正常浇注时间下不同浇注温度与熔合效果
Fig.6 Fusion effect of chaplet at different pouring temperature under normal pouring time

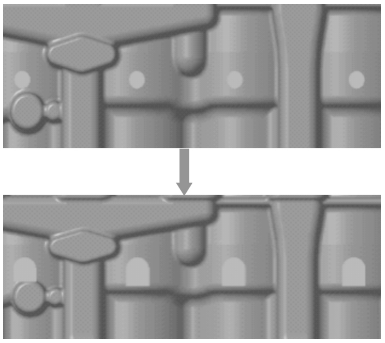
图 7 芯撑窝座结构加大前后结构示意

Fig.7 Previous and enlarged fixing positions (small pits) for chaplets on the pattern plate

为验证芯撑窝座结构对芯撑熔合的影响，对芯撑窝座进行设计优化，将窝座深度由 1 mm 改为 2 mm，同时将窝座的面积加大，并进行熔合效果验证，解剖后熔合效果良好，优化前后结构见图 7。

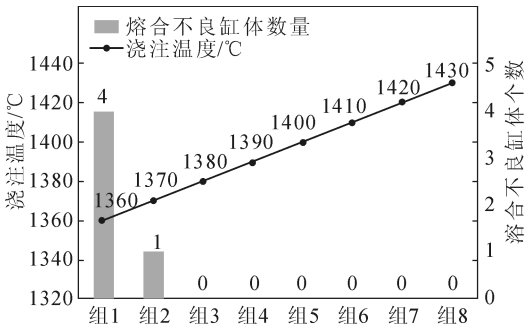
芯撑窝座加大后重新选取 8 组不同的浇注温度在相同的浇注时间(12~14 s)下进行浇注验证，每种温度条件浇注 10 件缸体，检查芯撑熔合情况，试验表明芯撑窝座加大后当浇注温度低于 1 370 ℃时芯撑才开始出现熔合不良的情况，试验结果见图 8。

图 8 芯撑窝座加大后不同浇注温度与熔合效果

Fig.8 The fusion effect of different casting temperature and normal casting time with enlarged core socket

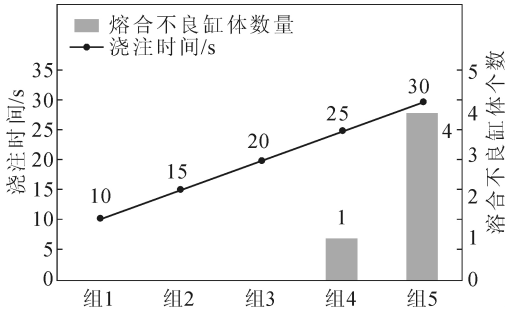
芯撑窝座加大后重新选取 5 组不同的浇注时间在相同的浇注温度(1 410~1 420 ℃)下进行浇注验证，检查芯撑熔合情况，试验表明芯撑窝座加大后当浇注时间超过 25 s 后芯撑开始才出现熔合不良的情况，试验结果见图 9。

以上试验表明缸体水套外壁芯撑熔合效果与铁液的温度和浇注时间相关，当浇注温度过低或浇注时间过长时会发生熔合不良问题，而芯撑窝座加大能有效改善芯撑的熔合效果，降低了熔合不良发生的浇注温度，延长了浇注时间。

图 9 芯撑窝座加大后不同浇注时间与熔合效果

Fig.9 The fusion effect of different casting time and normal casting temperature with enlarged core socket
