钛合金熔模精密铸件表面荧光显示缺陷形成原因

李伟东[1],周浩浩[2],刘茵琪[1],杨学东[1],史凤岭[2]
(1.洛阳双瑞精铸钛业有限公司,河南 洛阳 471000; 2. 中国航发沈阳黎明航空发动机有限责任公司,辽宁 沈阳 110043)

Forming Cause of Fluorescence Showed Defects on the surface of Titanium Alloy Investment Casting

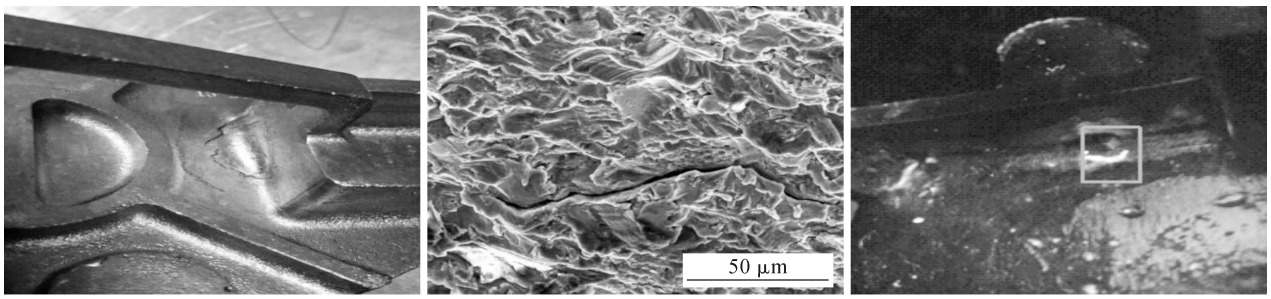
钛合金熔模精密铸件荧光显示缺陷形态主要表现为两种,其一为铸件表面裂纹;其二为铸件表面凹坑(点状形态)。钛合金熔模精密铸件生产过程中,钛合金铸件表面容易产生宏、微观裂纹,如图1示。图1(a)中显示为铸件表面宏观裂纹,裂纹尺寸较大,肉眼明显可见。图1(b)中显示为铸件表面微观裂纹,这种裂纹肉眼难以发现,需要通过荧光等渗透检验的方法发现。图1(c)中显示为铸件表面缺陷在荧光渗透检测下的表现形式，蓝色亮光部位为铸件表面缺陷位置。

(a)表面宏观裂纹　(b)表面微观裂纹　(c)荧光显示裂纹

图1 熔模精密铸件表面裂纹缺陷

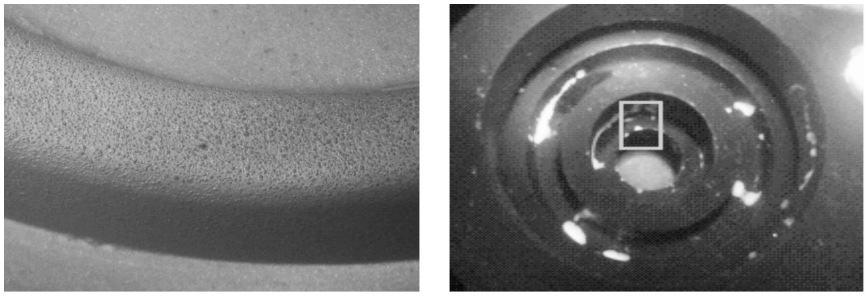
图2为钛合金熔模精密铸件表面凹坑缺陷（点状缺陷),该类缺陷形态表现为肉眼可见较小的点状凹坑,如图2(a)示,密集分布于厚大型熔模精密铸件表面。图2(b)为荧光显示表面凹坑缺陷,在荧光检测下该类缺陷表现为蓝色亮光斑点。

(a)表面凹坑缺陷　(b)荧光显示凹坑缺陷

图2 熔模精密铸件表面凹坑缺陷

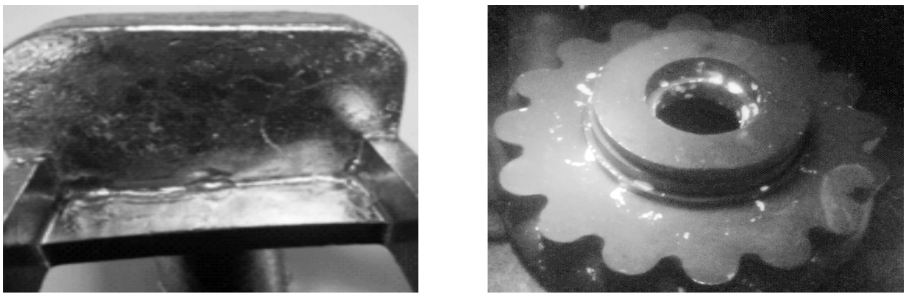
(a)拐角处表面裂纹缺陷　(b)荧光显示拐角处表面裂纹及点状凹坑缺陷

图3 熔模精密铸件拐角部位表面缺陷

模精密铸件，其拐角部位存在较多且尺寸较大的裂纹缺陷，见图中划出的及其它拐角区域，同时厚大型钛合金熔模精密铸件其拐角处存在表面凹坑缺陷如图 2(a)。图 3(b)为钛合金熔模精密铸件荧光显示拐角处表面裂纹缺陷以及点状凹坑缺陷，拐角处缺陷较为集中且密集。

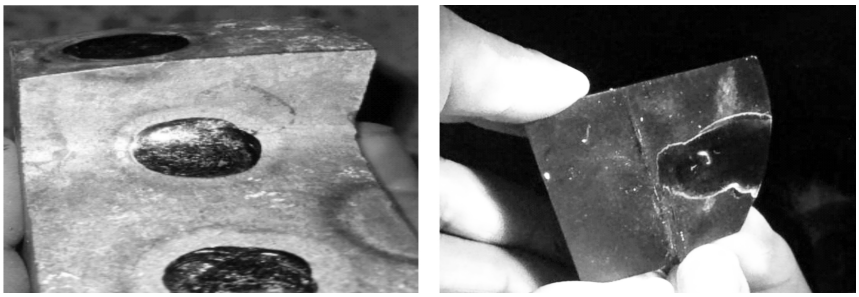
图 4(a)为经补焊后的钛合金熔模精密铸件，其补焊区域无明显的表面裂纹缺陷，但补焊热影响区明显存在表面裂纹情况。图 4(b)为钛合金熔模精密铸件荧光显示补焊及其周边区域存在明显的表面裂纹缺陷，但焊接及其周边区域无明显的点状凹坑缺陷。

图 4　熔模精密铸件焊接周边部位表面缺陷

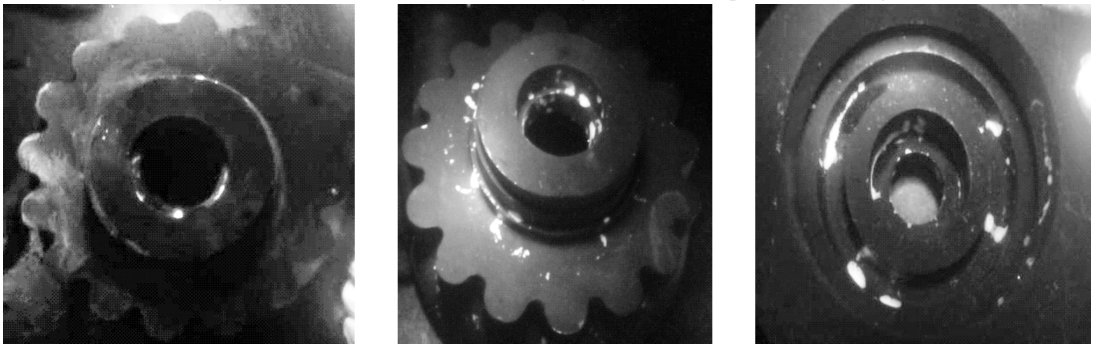
经过跟踪分析发现钛合金熔模精密铸件表面缺陷产生的时间主要集中出现在以下 3 个工序：铸造工序、热等静压工序以及补焊与热处理工序。如图 5(a)为铸件浇注后荧光检测结果，图片中显示浇注后未经任何处理的铸件其表面存在点状凹坑缺陷，但无明显表面裂纹情况。图 5(b)为铸件浇注后经热等静压处理的铸件，通过荧光渗透检测发现铸件表面出现明显的裂纹情况，且集中出现在铸件拐角部位。图 5(c)为熔模精密铸件经补焊及打磨修整将点状及裂纹缺陷去除后进行真空热处理后的荧光渗透检测结果，图中显示铸件表面无明显点状缺陷，但明显存在裂纹缺陷严重的情况。由此说明铸件热等静压及热处理后均会出现表面裂纹的情况。

(a)铸造态　　(b)热等静压态　　(c)补焊及热处理后

图 5　钛合金熔模精密铸造铸件不同生产阶段产生的表面荧光显示的缺陷

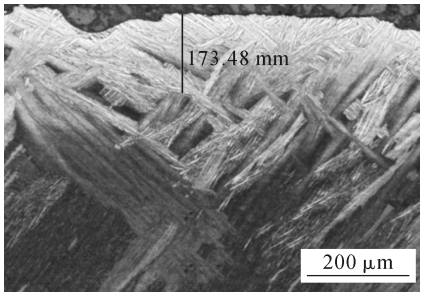
(3)表面脆性α层　钛合金金属液具有较高的活性,极易与成型其铸件用的熔模陶瓷型壳发生反应,同时陶瓷型壳传热慢,金属液与陶瓷型壳接触时间长,上述因素均易导致铸件在铸造过程中吸氧、氮等元素形成表面脆性α层。钛合金铸件表面脆性α层的存在易使铸件变脆、变硬,材料塑性降低。铸件在应力和热力不平衡的条件,空位和位错都会发生移动和聚集,当它们的浓度达到一定的临界值后,就会形成临界裂纹。在应力的继续作用下,就会不断地扩展形成宏观的裂纹。图 6 显示钛合金熔模精密铸件表面存在脆性α层。

图 6 钛合金熔模精密铸件表面脆性α层
Fig.6 Brittle α layer on the surface of titanium alloy investment precision casting

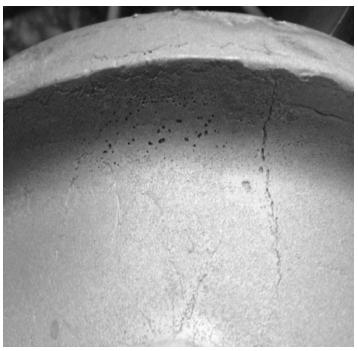
(1)铸造性气孔　钛合金金属液活性强,其易与型壳材料发生化学反应,尤其是型壳材料惰性及致密度差的情况下反应尤为严重。其一,钛合金熔模精密铸造型壳用面层浆液主要由惰性较高的氧化钇粉与二醋酸锆组成,背层浆液为惰性相对较差的莫来粉及硅溶胶组成,面层致密度差的情况下在干燥过程中易出现开裂致使面层不能完全覆盖蜡模表面的情况,导致惰性较差的背层浆液浸入蜡模表面。金属液在高温下与惰性较差的背层型壳材料发生反应致使铸件表面存在反应性气孔。其二,熔模精密铸件结构复杂,厚大型铸件拐角处壁厚较大为热结部位,该部位散热慢,金属液与型壳反应时间长,从而加剧了铸件表面反应性气孔的产生。

图 7 钛合金熔模精密铸件表面铸造性气孔
Fig.7 Surface holes formed during casting for titanium alloy investment precision castings

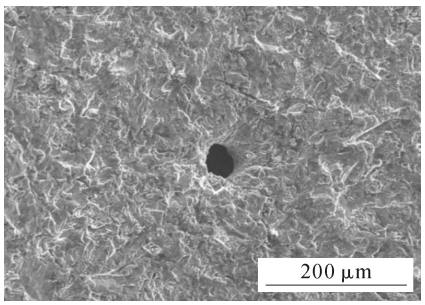
(2)焊接性气孔　钛合金的焊接主要有激光焊、传统的钨极气体保护焊以及熔化极气体保护焊。钛合金焊接过程中易产生气孔,一类是由于保护气体不纯(含氧、氢或水)或母材受到污染而产生的气孔，另一类则是由于焊接过程中匙孔不稳定而导致的工艺性气孔。焊接过程中匙孔内的金属蒸气向外喷发致使匙孔开口处的蒸气形成湍流，将保护气体卷入匙孔底部；同时金属蒸汽的强烈喷发和表面张力梯度的变化导致匙孔壁面出现褶皱，随着匙孔的波动这些褶皱闭合而将保护气体封闭在熔池内形成气泡。除此之外,由于焊接速度过快,熔池的凝固速度也很快，来不及逸出的气泡被快速凝固的熔融金属捕获而残留在焊缝中,形成气孔如图 8。

图 8 钛合金熔模精密铸件表面焊接引入性气孔
Fig.8 Surface holes introduced during surface welding for the titanium alloy investment precision castings
