垂直线生产的可锻铸铁管件夹渣缺陷分析

Analysis on Slag inclusion Defects of Malleable Cast Iron Pipes Produced in Vertical Molding Line

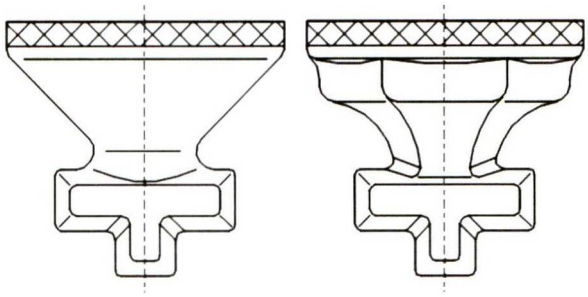
图2 浇口杯形状

起初设计的浇口杯为圆锥形的，如图2(a)。通过分析及现场观察发现垂直分型造型工艺采用圆锥形浇口杯，当浇注时铁液在浇口杯内旋转容易将铁液中杂质卷入浇道，不利于杂质上浮。随后查阅文献[1-3]，将浇口杯改成六边形，如图2(b)，改进后取得了较好的效果。

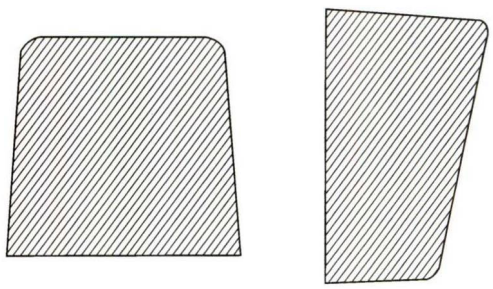
图3 水平横浇道截面图

起初的水平横浇道截面为近似正方形，正方形浇道的充型效果好，但其浮渣效果较差。结合垂直线造型工艺的特点，将水平横浇道的截面形状改为窄而高的梯形，如图3。改进后的浇道特点：浇道宽度增加0.5～1.0倍，厚度减小1/2；浇道上宽下窄，上下宽度比为(1.5～2.0):1.0。梯形截面能使铁液快速充满浇道底部为铁液中杂质上浮创造有利条件。

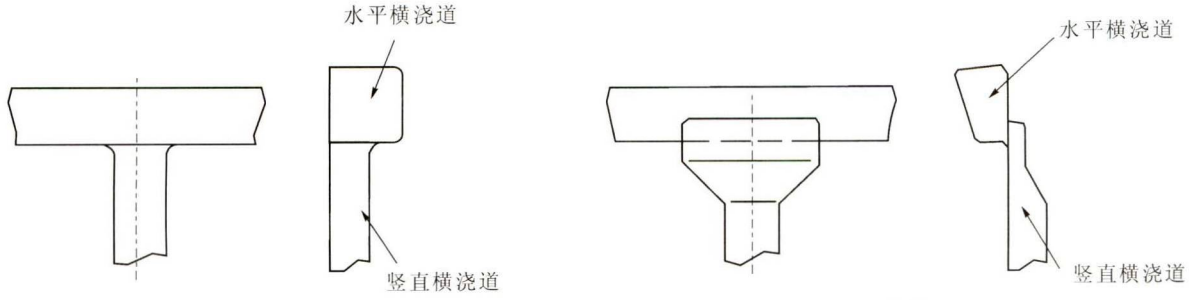
图4 横浇道连接方式

改前水平横浇道与竖直横浇道采用直接对接的方式连接，如图4(a)，水平和竖直横浇道位于同一块型板上，浇道自身的挡渣能力较差。为提高浇道挡渣能力，改后水平横浇道与竖直横浇道采用搭接的方式连接，如图4(b)，水平和竖直横浇道分别位于位于正反两块型板上，搭接截面由正方形结构改为压边结构。竖直横浇道的压边结构厚度不大于5 mm；水平竖浇道与竖直横浇道搭接宽度较竖直横浇道薄片的厚度加1 mm；改进后的搭接结构与改进后的水平横浇道配合使用更能提高水平横浇道的挡渣效果。铁液流经浇道后能快速充满水平横浇道的底部，铁液中渣能更快速的上浮到与竖直横浇道搭接区域以上部分；从而大大降低铁液中杂质被裹挟进竖直横浇道几率。

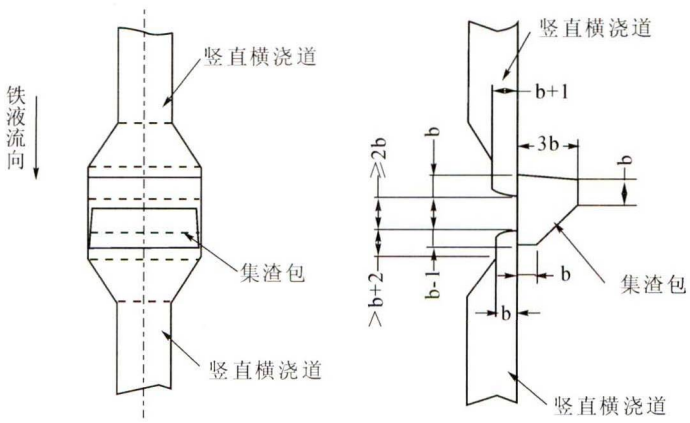
图 5 竖直浇道的阻流集渣结构

件夹渣缺陷。经反复试验，发现可锻铸铁管件的垂直线模具的多簇多层的特点部分抵消了横浇道的挡渣能力。简单的逐层递减竖直横浇道截面积不能有效挡渣，必须采取措施对进入竖直横浇道的铁液流量加以控制，使竖直横浇道始终处于完全充满状态或分段充满状态，从而提高整个浇注系统的挡渣能力。

借鉴水平与竖直横浇道的搭接结构对竖直横浇道加以改进，增加挡渣结构。改进后的竖直横浇道增加浇道往返，设置阻流截面，并将集渣包截面设计成楔形结构，如图 5 所示。阻流截面厚度一般 b 不大于 5 mm，铁液流入端的阻流截面面积大于铁液流入端的阻流截面面积；集渣包楔形结构截面的下边宽度等于竖直横浇道薄片的厚度，顶部宽度约为竖直横浇道薄片厚度的 2～3 倍。竖直横浇道结构改进后，因集渣包前的铁液流量大于经过集渣包后的铁液流量，铁液快速充满集渣包，能使铁液中杂质快速上浮到集渣包顶部尖角处能减轻渣倍铁液流裹挟进竖直横浇道，从而降低了渣进入竖直横浇道、暗冒和铸件的几率。经多次试验浇注和小批量试产，夹渣率降至 3%以下，夹渣废品率降至 0.5%以下，达到了管件批量生产要求。

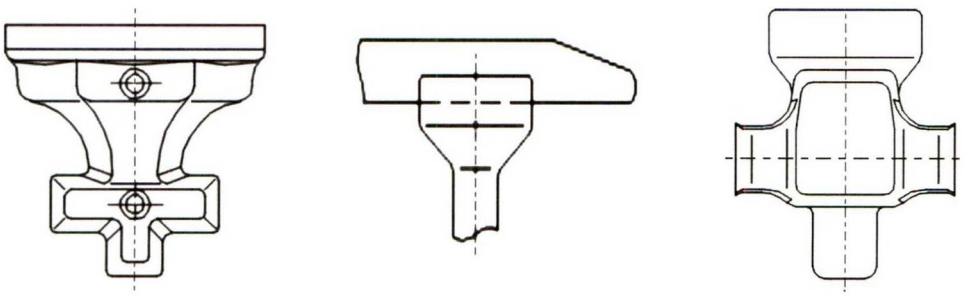
图 6 浇口杯、水平横浇道与竖直浇道末端结构

因为垂直线模具的浇道较长，铁液的冲刷力较大，在浇注系统各部分的末端设置集渣结构，如浇口杯底部、水平横浇道和竖浇道末端设置集渣结构，如图 6，收集头股脏、冷铁液，避免其进入铸件产生夹渣缺陷。
