镍铝青铜螺旋桨典型缺陷成因分析及解决对策

朱 晶,权林林,韩庆琚
(大连船用推进器有限公司 工艺技术部,辽宁 大连 116021)

Cause Analysis and Solutions of Typical Defects for Nickel-Aluminum Alloy Propeller

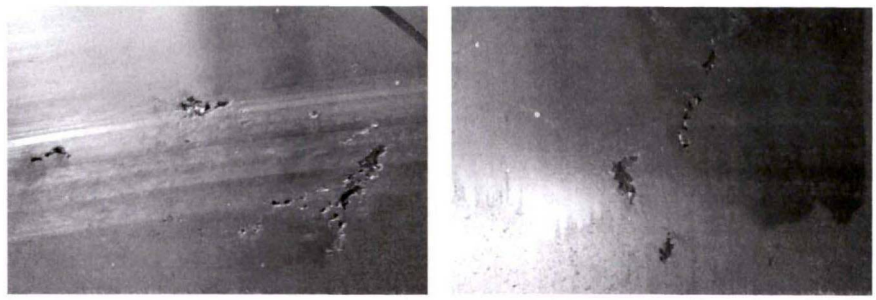
铸件在凝固过程中发生体积收缩时,因熔体得不到及时而有效地补充,最终产生收缩孔洞。缩孔为集中且容积大的孔洞;缩松为分散且细小的孔洞。缩孔缩松一般出现的位置是铸件最后凝固的部位或者铸件的上部,表面参差不齐,缩孔缩松的孔壁不光滑,存在枝状晶;缩孔缩松位于枝晶间与晶界处多带棱角[6-12]。实际生产中砂型铸造镍铝青铜螺旋桨典型的缩孔缩松缺陷如图1所示[1]。

(1)浇注温度过高。

(2)设计的冒口工艺不合理,导致补缩效果差。

(3)因铸件自身壁厚尺寸存在差异,铸型中孤立的热节得不到补缩。

图 1 铜合金螺旋桨的缩孔缩松缺陷
Fig.1 Shringage cacity and porosity of copper alloy propeller

(1)依据铸件的高度、壁厚尺寸,适当将浇注温度降低。

(2)将冒口高度适当增加,从而增加冒口压头和体积,更好地发挥冒口补缩作用。视铸件的尺寸和形状的复杂程度,设置合理的补贴建立冒口与铸件之

间的顺序凝固，形成上热下冷的温度梯度，同时加长冒口补缩的距离。

(3)根据铸件壁厚特点，调整砂芯的锥度，使铸件到冒口之间可以形成薄壁-几何热节-接触热节-冒口顺序的热节圆，充分发挥冒口的补缩能力。

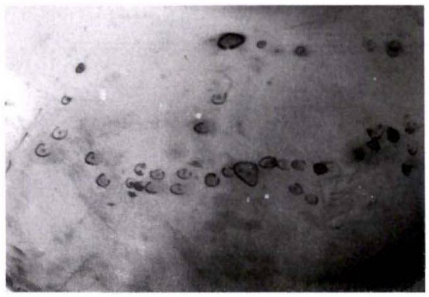
气孔分散的分布在铸件表皮下为皮下气孔缺陷。此类气孔成因是浇注过程中合金液与砂型之间发生化学反应而形成的。气孔形状多为圆球形、团球形、泪滴形、长针形、梨状等，大小不一，深度不等。通常在机械加工铸件表皮 1~3 mm 后，会发现横列的成串直径约为 1~3 mm 的小气孔为皮下气孔的典型特征[13-19]。实际生产中砂型铸造镍铝青铜铸件螺旋桨经机械加工后出现的皮下气孔缺陷如图 2 所示。

图 2 铜合金螺旋桨的皮下气孔缺陷
Fig.2 Sub-surface porosity of copper alloy propeller

(1)型、芯未充分烘干，铸型、芯透气性差，通气不良。

(2)烘型干燥窑内电阻丝断裂，实际温度不达标。

(3)烘型热风炉故障，出风口温度不达标。

(4)熔炼过程中金属液中熔入氮气过多。

(5)烘型温度不够、烘型时间不足。

(1)控制好砂型的砂芯的烘型时间和烘型温度，砂芯造型时可采用辅助材料，如草绳，增加铸型透气性。

(2)定期检查干燥窑，以防止加热电阻丝损坏而影响使用。

(3) 定期检查热风炉设备，定时记录出风口温度，以保证热风炉正常工作，不影响铸件烘型质量。

(4)熔炼过程中，针对金属液的重量，控制好通氮气的时间，避免过量。

(5)依铸件产品尺寸及复杂程度，适当延长烘型时间，同时也要适当提高烘型温度。
