HK40 和 HH40 耐热合金辐射管弯头铸造组织与缺陷分析

刘东方,孟　宇,张华霞,马国宏
(中国航发北京航空材料研究院 熔铸中心,北京 100094)

Microstructure and Defects Analysis of As-cast HK40 and HH40 Heat-resistant Alloy Radiant Tube Elbow

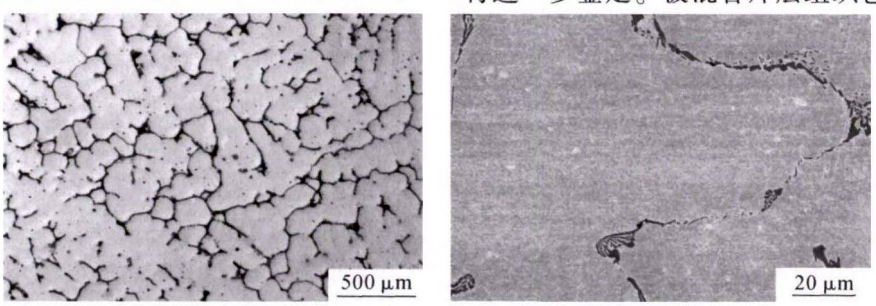
图 1 铸态 HK40 合金的典型显微组织
Fig.1 Typical microstructures of as-cast HK40 alloy

图 1 为铸态 HK40 合金的典型显微组织照片。图 1(a)表明：铸态 HK40 合金的组织呈枝晶状，枝晶间分布着共晶组织。背散射(BSE)模式下的扫描电镜照片显示：枝晶间的共晶组织呈骨架状，由灰黑色衬度相和与基体有相同衬度的相（即基体相）组成，如图 1(b)所示。对共晶组织中的基体衬度相和灰黑色衬度相进行 EDS 分析，结果列于表 2 中。

(a)金相组织照片(OM)　　(b)共晶组织的照片(BSE)

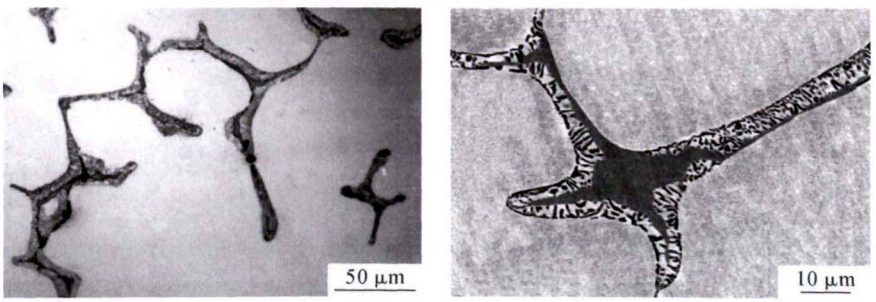
图 2 铸态 HH40 合金的典型显微组织
Fig.2 Typical microstructures of HH40 cast alloy

图 2 为铸态 HH40 合金的典型显微组织照片。由图 2(a)可见，铸态 HH40 合金的基体上分布着骨架状的灰色衬度相，该灰色衬度相包围在黑色衬度相的周围。图 2(b)为铸态 HH40 合金在 BSE 模式下的放大组织照片。该图显示图 2(a)中的灰色衬度相实际上为一种混合片层组织，该组织在图 2(b)中由呈黑色衬度的相和与基体有相同衬度的相（即基体相）组成，其包围着的相呈灰黑色衬度，即图 2(a)中的黑色衬度相。表 3 为 EDS 成分分析结果。由此可知，图 2(b)混合片层组织中的基体相主要富集 Fe 元素，有一定量的 Cr 和 Ni 元素，与基体成分相似，应为奥氏体 γ 相；混合片层组织中的黑色衬度相主要富集 Cr 元素，有一定量的 Fe 元素，贫 Ni 元素，类似于文献中报道的碳化物[5]，但需要对其相类型进行进一步鉴定。被混合片层组织包围着的灰黑色衬

(a)金相组织照片　　(b)图(a)中典型组织的放大照片(BSE)

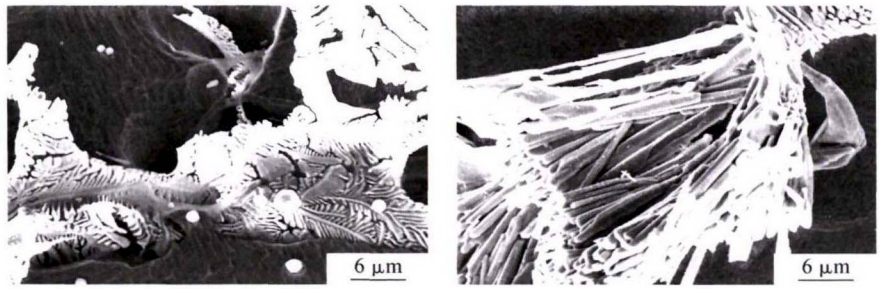
图 3 两种合金相萃取后残留在基体上的碳化物的三维形貌
Fig.3 Three-dimensional morphologies of carbides remaining on the matrix after phase extraction of two alloys

图 3 为两种合金相萃取后残留在基体上的碳化物的三维形貌。其中,图 3(a)为 HK40 合金中碳化物的三维形貌,显示出 HK40 合金中的碳化物呈树枝晶状。图 3(b)为 HH40 合金中的碳化物的三维形貌,表明 HH40 合金中的碳化物呈棒条状,并大量地团簇在一起。

(a)HK40合金　　(b)HH40合金

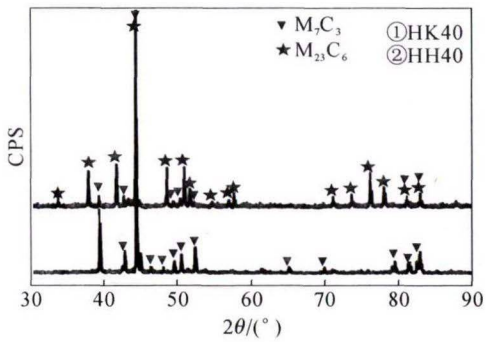
图 4 HK40 和 HH40 两种铸态合金萃取相的 X 射线衍射图谱
Fig.4 XRD patterns of extraction phase in HK40 and HH40 cast alloy

表 2 和表 3 的 EDS 成分分析结果表明两种合金中的碳化物均富集 Cr 元素,含有一定量的 Fe 元素,贫 Ni 元素,但仍不能确定其具体的相类型,需要进一步进行相鉴定。图 4 为 HK40 和 HH40 两种铸态合金萃取粉末的 X 射线衍射图谱。相鉴定结果表明:HK40 合金中的碳化物为 M_7C_3 型;而 HH40 合金中的碳化物以 $M_{23}C_6$ 型为主,并含有少量的 M_7C_3 型碳化物。

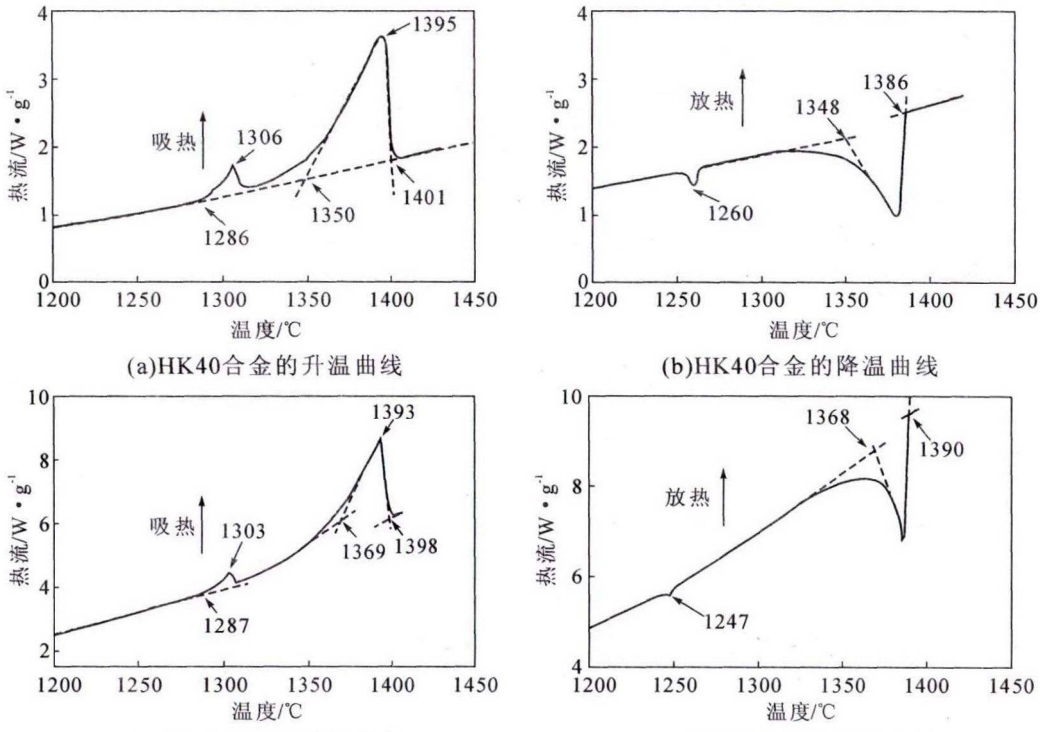
图 5 HK40 和 HH40 两种合金的差示扫描量热分析曲线

合金在加热和冷却期间具有不同的热效应,根据热效应可以确定合金中碳化物的析出(溶解)温度以及固液相线温度。图 5 为 HK40 和 HH40 两种合金的 DSC 热分析曲线。图 5(a)显示 HK40 合金在加热到 1 400 ℃左右时出现一个明显的吸热峰,对应固液转变。测得固相线温度为 1 350 ℃,液相线温度为 1 401 ℃。值得注意的是,在到达主吸热峰峰值温度之前,在 1 286~1 325 ℃之间的曲线上存在一个小峰。这表明在此温度范围内发生了明显的吸热反应,这个温度范围应是 HK40 合金中的碳化物逐渐溶解的温度。图 5(b)为 HK40 铸态合金的 DSC 降温曲线。该图显示将 HK40 合金加热到 1 420 ℃保温一段时间开始降温后,在 1 380 ℃左右出现一个明显的放热峰,应对应液态金属的结晶相变。测得液相线温度为 1 386 ℃,固相线为 1 348 ℃。随着温度的继续下降,在 1 250~1 265 ℃的曲线上存在一个小峰,这表明在此温度范围发生了放热反应。这个温度范围应是 HK40 合金中的碳化物开始析出的温度。同理,可以测得 HH40 合金升温过程中的液相线温度为 1 398 ℃,固相线温度为 1 369 ℃,碳化物开始溶解的温度为 1 287 ℃;降温过程中的液相线为 1 390 ℃,固相线为 1 368 ℃,碳化物析出温度为 1 247℃,如图 5(c)和(d)所示。

热分析结果表明,无论是 HK40 合金还是 HH40 合金,碳化物在升温过程中的溶解温度均要比降温过程中的析出温度约高 40 ℃。这已经超出了 DSC 实验时由于温度过热和过冷造成温度差别的允许范围。上述差异可能是与 DSC 实验时采用的 10 K/min 的升温 / 降温速率相对较快有关。相鉴定

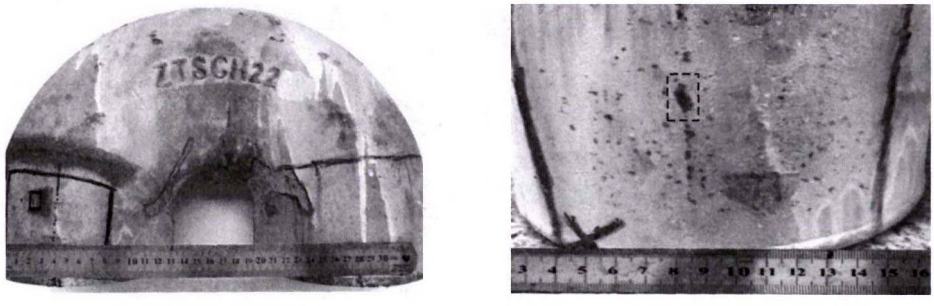
图 6 着色渗透后 HK40 合金辐射管弯头的铸造缺陷分布位置图

图 6 为着色渗透后的 HK40 合金辐射管弯头及其铸造缺陷分布位置图。有些缺陷呈细小散点状，分布在铸件的下部，如图 6(a)和(b)所示。为了更好地揭示 HK40 合金辐射管弯头上细小散点状缺陷的类型，对 HK40 合金辐射管弯头上缺陷最严重的下部区域取样，取样位置如图 6(b)中虚线框所示。对所取样品的纵截面（壁厚方向）进行金相及显微组织观察。

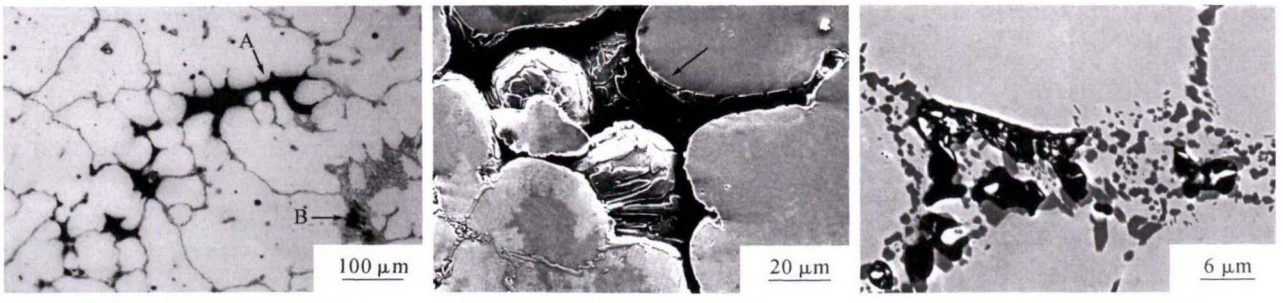
图 8 HK40 合金铸件壁厚中间位置处的缺陷组织
Fig.8 Defective structure in the middle of wall thickness in HK40 alloy casting

图 8 为图 7 中壁厚中间位置处缺陷的放大照片。该图显示在铸件中间位置处存在两种不同形态的缺陷孔洞，如 8(a)中 A、B 箭头所示。其中，A 型孔洞分布在枝晶间，由露头的枝晶形成其粗糙的孔壁，各个枝晶的边界形成了空洞的外形轮廓，空洞具有凹面轮廓的特征，这是典型的显微疏松。B 型孔洞分布在大块共晶组织上。图 8 (b) 为 A 型缺陷在 BSE 模式下的放大照片，表明 A 型缺陷的孔壁边缘分布着一定数量的碳化物(如图中箭头所示)。B 型缺陷在 BSE 模式下的放大照片如图 8(c)所示，显示 B 型缺陷为形状不规则的孔洞。根据凝固原理，推测 A 型疏松是在枝晶间单位体积内的残余液相相对较多时，由于毛细管断开，各个孤立的微液池无法补缩形成的[7]。B 型疏松是在单位体积内的残余液相较少时，在形成共晶的过程中无法补缩形成的[8]。B 型疏松的形成温度较 A 型疏松的形成温度低。由于 A、B 型疏松均位于铸件壁厚的中间位置处，推测其形成的外部原因是由于铸件在凝固的过程中，靠近外壁和内壁处的金属液由于冷速较高、凝固较快；而壁厚中间位置处最后凝固时，由于补缩不足或补缩通道受阻导致了中间位置处疏松的形成[8]。

疏松是 HK40 合金铸件在生产过程中的主要缺陷，它的存在无疑将引起铸件力学性能的降低，因此需要将疏松控制在一定的程度内。参照 GB/T 14999.7-2010《高温合金铸件晶粒度、一次枝晶间距和显微疏松测定方法》对 HK40 辐射管弯头中的疏松区域进行评级，疏松最严重的区域为壁厚的中间位置处，疏松程度达到了 12 级。

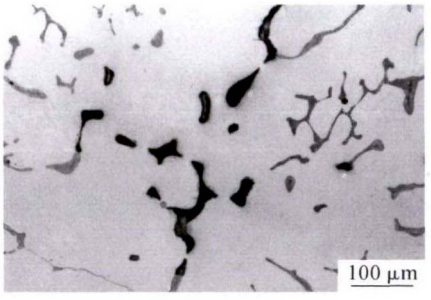
图 9 HH40 合金试样在壁厚中间位置处的典型缺陷组织（OM）

按照对 HK40 合金铸件的取样方法，同样对 HH40 合金铸件取典型缺陷试样。图 9 为 HH40 合金试样在壁厚中间位置处的典型缺陷组织。该图显示在铸件的内部存在着不同尺寸的缺陷孔洞。这些孔洞沿 δ 铁素体及其周围的混合片层组织分布，具有凹面轮廓的特征。与 HK40 合金铸件中缺陷的形貌相似，亦为显微疏松。但与 HK40 合金铸件相比，HH40 合金铸件内部显微疏松数量明显较少，且疏松孔洞的尺寸明显小于 HK40 合金铸件。HH40 合金铸件中疏松最严重区域也位于壁厚中间位置处，但疏松等级仅为 3 级。
