石膏型熔模精密铸造常见缺陷形成原因及解决方案

马 运,汤 彬,姚启明,邢小颖
(清华大学基础工业训练中心,北京 100083)

Common Defects and Their Solutions in Plaster Investment Precision Casting

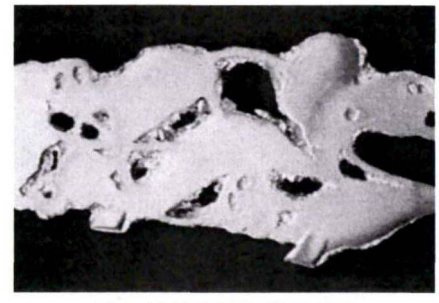
鳞状类缺陷见图1,出现原因通常分为两点:①石膏粉/水的比例不正确,水含量过高;②包埋时间过快。

图1 铸件表面的鳞状缺陷
Fig.1 Scaly defects on casting surface

解决方案分为两点:①使用正确的石膏粉/水比例,石膏和水的配比为:1 kg石膏加380~400 mL水(限于银、铜及铝合金铸造工艺);②水温应在22 ℃左右,包埋时间需要按照要求,不应过快。

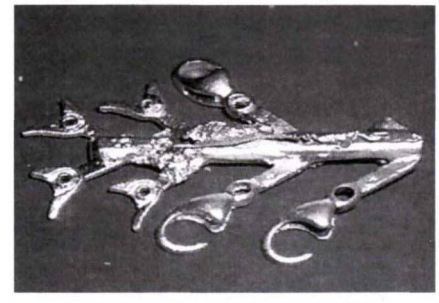
其他情况的鳞状缺陷见图2,出现原因通常分为4点:①搅拌石膏周期过长,在开始包埋时,仍处于真空状态;②包埋后静置时间太短;③脱蜡时升温速率过快;④在石膏型焙烧前,模具太干。

图2 铸件表面的其他鳞状缺陷
Fig.2 Other scaly defects on casting surface

解决方案分为3点:①浆料温度为22 ℃左右,包埋周期不能太长;②包埋后,需要静置至少1 h;③如果不能在一天时间内完成烧结,应该保持石膏型是湿润的。

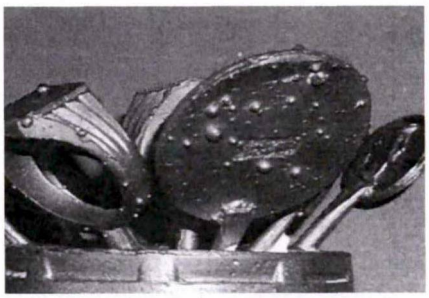
铸件表面出现不完整的球状缺陷见图 4，出现原因通常分为两点：①模带有静电；②蜡模表面有污渍或者油脂。

图 4　铸件表面不完整球状缺陷
Fig.4　Incomplete spherical defects on the casting surface

解决方案：在包埋时必须保持蜡树干燥且表面干净。

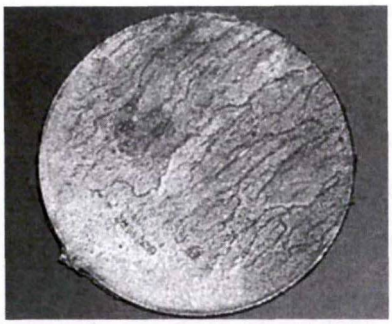
铸件表面有水痕类缺陷见图 5，出现原因通常分为两点：①石膏粉和水的比例不正确，水含量过高；②包埋时间过快。

图 5　铸件表面的水痕类缺陷
Fig.5　Watermark defects on the casting surface

解决方案分为两点：①使用正确的石膏粉和水的比例，在石膏灌浆时需要伴随抽真空；②浆料温度为 22 ℃左右，按照时间要求进行包埋。

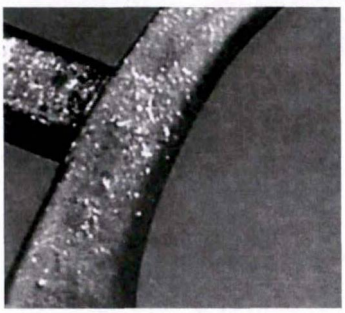
铸件表面出现气孔缺陷见图 6，出现原因通常分为 4 点：①在焙烧石膏型时，蜡树没有充分燃烧殆尽；②石膏型在焙烧时温度过高；③熔炼的金属液含有杂质；④金属熔炼时温度过高。

图 6　铸件表面出现气孔缺陷
Fig.6　Porosity defects on the casting surface

解决方案分为 4 点：①延长石膏型在焙烧时的时间，银、铜及铝合金在焙烧至 730 ℃时应保持 1 h，确保蜡树能够彻底燃烧殆尽；②最高焙烧温度不能超过 730 ℃（限于银、铜及铝合金石膏型铸造工艺）；③降低金属在铸造熔炼时的温度[1]；④循环使用的合金含量不能超过 50%，且确保不能含有其他杂质。

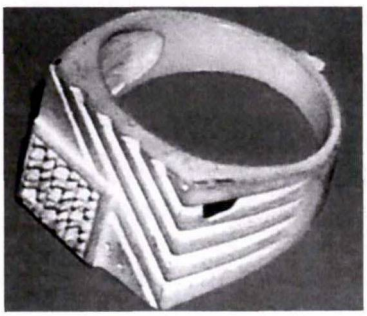
铸件中含有杂质见图 7，出现原因通常分为 3 点：①蜡树存在问题；②熔炼时，金属液体内含有杂质；③石膏型焙烧温度过高。

图 7　铸件中含有杂质
Fig.7　Impurities defect in the casting

解决方案分为 3 点：①蜡树应该避免尖角结构；②循环使用的合金含量不能超过 50%，且确保不能含有其他杂质；③最高焙烧温度不能超过 730 ℃（限于银、铜及铝合金石膏型铸造工艺）。

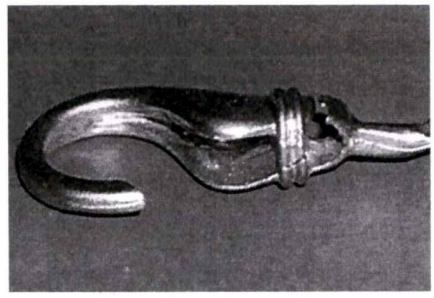
铸件不完整见图 8,出现原因通常分为 3 点:①浇注温度过低或者石膏型温度过低[2];②蜡树设计不合理;③焙烧时,蜡树没有彻底燃烧殆尽。

图 8 铸件不完整
Fig.8 Incomplete casting

解决方案分为 3 点:①提高浇注温度或者石膏型温度;②蜡树组应该满足:熔融的金属液体注入铸型型腔中应当没有阻碍;③延长石膏型在焙烧时的温度,银、铜及铝合金在焙烧至 730 ℃时应保持 1 h,确保蜡树能够彻底燃烧殆尽。

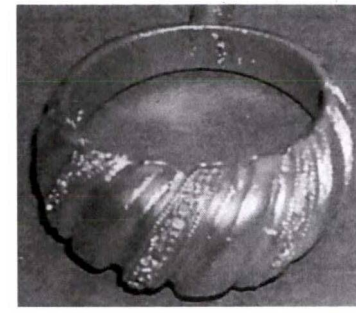
铸件表面出现缩孔类缺陷见图 9, 出现原因通常分为两点:①蜡树设计不合理;②石膏型温度过低。

图 9 铸件表面出现缩孔
Fig.9 Shrinkage cavity on casting surface

解决方案分为两点:①焊蜡树时,蜡模与蜡树的夹角应≤45°,单薄蜡模应焊在蜡树顶部,较厚蜡模应焊在蜡树底部;②在浇注时,石膏型应该保持足够温度[3](不低于 450 ℃,限于银、铜及铝合金石膏型精密铸造)。
