客车变速器壳体消失模铝合金铸造工艺研究

摘　要:通过对消失模铝合金铸造中影响充型导致质量不稳定的各因素进行分析,采用 CAE 过程模拟与实际试制相结合的方法,找出了提高 6DS 变速器壳体铝合金消失模铸件前端面质量的最佳方案。

Study on Lost Foam Technology of Aluminium Alloy Transmission Housing for Passenger Car

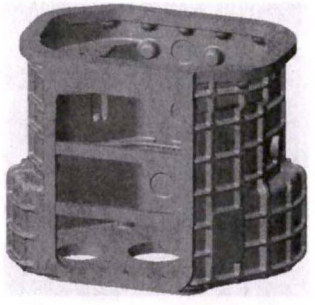
6DS 铸件如图 1 所示为单箱结构,外形尺寸 464 mm×362 mm×580 mm,重量约 31 kg,材质为 ZL101A。铸件基本壁厚为 7 mm,前端面(图 2)厚度为 22 mm,其三孔圆对铝液流向影响较大。

图 1 6DS 变速器铸件结构
Fig.1 6DS transmission casting structure

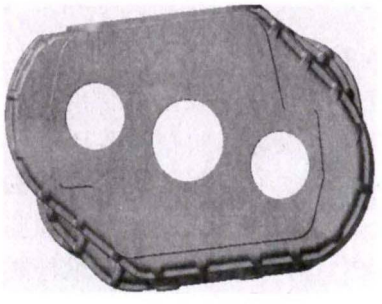
图 2 铸件前端面区域
Fig.2 Front face area of casting

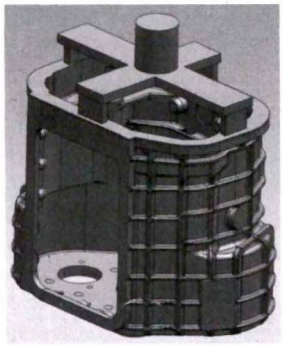
对铸件侧壁进行剖切及射线检测,其内部质量良好,组织致密,无任何缩孔缩松类缺陷,说明图 3 浇注系统设计合理,铸件的凝固顺序符合工艺要求,浇道补缩能力可以保证铸件质量要求。

图 3 6DS 变速器铸件现有浇注系统
Fig.3 The existing pouring system of 6ds transmission casting

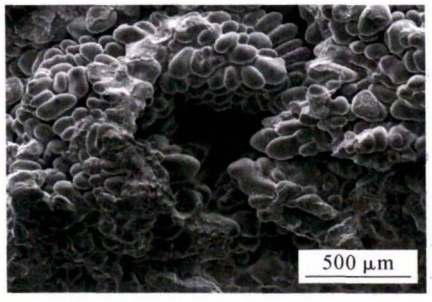
观察壳体前端面的缺陷部位剖切面图 4 和 X 光缺陷照片图 5 及电镜扫扫描图片图 6 和图 7，发现前端面内部组织不致密，铸件内部比较密集的小孔洞，可见到枝晶末梢，严重影响抗拉强度和伸长率，依据文献[3]相关内容判断应为缩松缺陷。

图 6 前端面电镜扫扫描图片
Fig.6 Scanning picture of front end

结合文献[2]相关理论认为：铸件前端面远离浇道，又没有冒口进行补缩，凝固区域较宽，倾向于糊状凝固方式时，固液态收缩和凝固收缩到形成的细小孔洞分散且得不到外部金属液的补充而造成的（枝晶分隔后的溶池）。

空洞缺陷一般分布在铸件冒口下面、浇口根部，厚大热节中心、铸件轴线处。经统计，缺陷产生的部位全部为前端面三孔圆之间，而且越靠近三孔圆的部位缺陷越严重。后经过调整浇注温度，前端面缺陷有所改善但不能完全消除，所以必须对浇注系统进行改进才能满足使用要求。

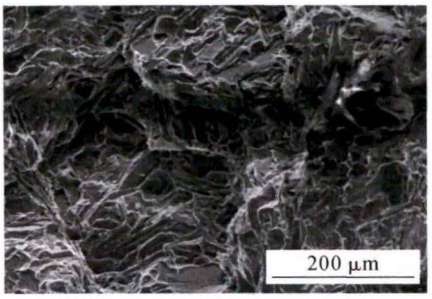
图 7 侧壁电镜扫扫描图片
Fig.7 Scanning image of side wall of transmission housing

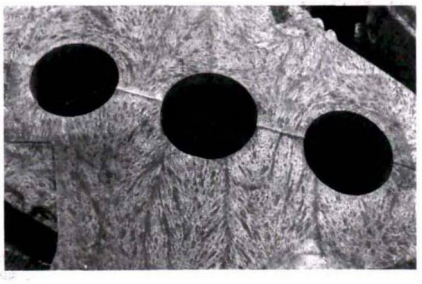
图 8 的流向结果显示，铝液从浇道进入型腔后全部经过前端面及三孔圆位置，导致经过三孔圆时流量压力急剧增大，经过三孔圆后流量面积的突然增大，铝液呈分散状直流侧壁，最后导致前端面处缩松缺陷略有改善，不能彻底消除，方案失败。

图 8 改进方案 1 充型阶段流向分布
Fig.8 Flow direction distribution in filling stage of improvement scheme 1

第 1 种改进方案，将浇注系统设置在上盖端面，用缝隙式浇注系统，并将浇注温度降低到 750 ℃。

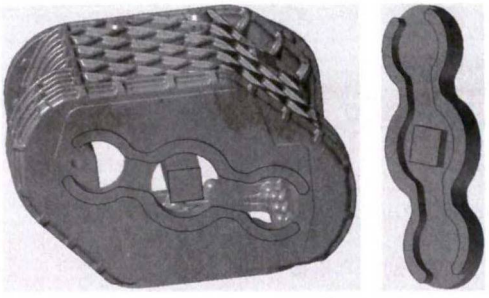
依据文献[1]相关理论设计了第 2 种改进方案，从图 9 浇道截面和图 10 模拟结果来看，铝液从底部沿三孔圆向外发散，整个充型过程平稳，无缩松风险点。

图 9 改进方案 2- 底注浇注系统
Fig.9 Improvement scheme 2-bottom pouring system

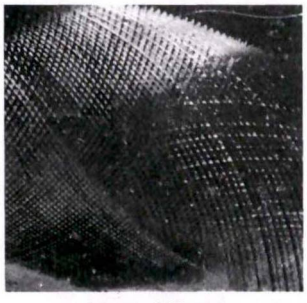
图 12 剖切面
Fig.12 Section

参照过程模拟分析的结果，采用改进方案 2 进行试制。实际浇注时，浇注温度设置为 750 ℃，其余工艺参数均按方案 2，试制出的壳体经过 X 过探伤（图 11）和剖切（图 12），前端面缺陷消除，截至目前，用方案 2 生产出来的铸件在装配现场再未发生过螺纹捋扣现象。
