树脂砂型(芯)裂纹的产生机理和控制措施

张本水,王宝富,李兴文
(济南圣泉集团股份有限公司 市场部,山东 济南 250204)

Mechanism of Crack on Resin Sand Core/Mold and Prevention Methods

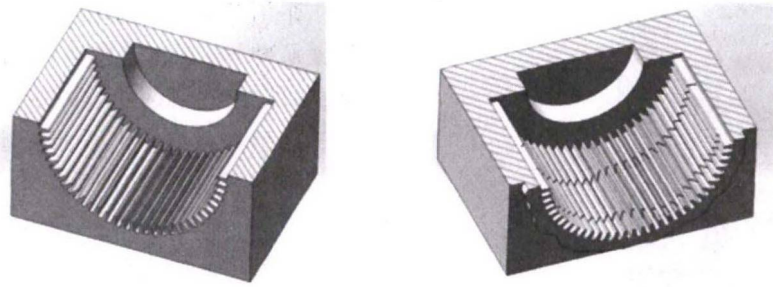
在砂型(芯)制作完成后,在涂覆完醇基涂料点燃过程中树脂砂型(芯)往往产生的裂纹。正常情况下,在砂型水平平面上涂料燃烧时,由于火焰产生的热量往上走,对涂料下面的砂型产生加热作用较小,不会造成砂型表面因温度升高而膨胀或膨胀量很小,也有的砂型因为受热膨胀时受阻而不产生线膨胀量。但有的砂型因为铸件结构和分型工艺的原因,往往导致砂型成为一个较深的型腔,而且砂型的内壁是垂直的,如两开型的电机壳砂型(如示意图1所示),这种深型腔在涂刷完醇基涂料点燃的过程中,造成下部垂直型壁上涂料的燃烧火焰对上部的垂直型壁起到的加热作用,由于涂料的燃烧是在一个很深的型腔内燃烧,加剧了对型壁的加热,使砂型型壁受到加热产生热膨胀,受热膨胀的表层砂型由于在垂直于分型面的方向膨胀时不受阻碍,于是沿垂直于分型面的方向上产生线膨胀量,在涂料燃烧完后,造成一定厚度的表层型砂在垂直分型面方向突出分型面一定高度。在涂料燃烧完表层砂型温度下降过程中,膨胀的表层型砂收缩时受到砂型内部未膨胀的砂型的阻碍(两层之间的摩擦阻力),使受热膨胀的表层砂型不能自由收缩。当表层砂型受到的收缩应力大于和内层砂型之间的阻力,小于表层砂型的抗拉强度时,表层砂型能收缩恢复原位,表层砂型不会产生裂纹;当收缩应力小于内外砂型之间的阻力

图 1 电机壳砂型（下箱）示意图

Fig.1 Schematic of sand mold (drag) of motor housing casting

而大于表层砂型的抗拉强度时，就会造成表层砂型垂直于收缩方向的开裂，形成垂直于收缩方向的裂纹。当砂型内壁有较薄的筋条时，筋条部位的裂纹会严重。醇基涂料的燃烧性好，燃烧产生的热量大，会增加裂纹的严重程度。这种砂型裂纹的方向一般垂直于砂型芯受热时产生线膨胀的方向，也就是垂直于型芯膨胀时不受阻的方向。

在不改变型砂种类的情况下，金属液浇注前第一种情况的砂型裂纹缺陷，特殊铸件可以通过调整铸造工艺，改变铸件的分型位置及分型方式，使施涂的醇基涂料在水平或者有一定斜度的砂型面上燃烧，使涂料燃烧的火焰不加热或少加热砂型。如上面提到的电机壳铸件，可以改为在水平方向上三开型，垂直方向四开型的分型方式（如图 3）。但分型面过多，造成造型工作量增加，同时会增加铸件清理打磨时的工作量及降低铸件尺寸精度。在不改变分型工艺的情况下，可以把砂型涂料改为自干涂料，自干涂料不产生对砂型的加热，也就不存在砂型受热膨胀

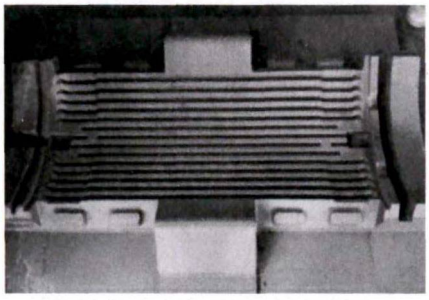
由于施涂过程中，涂料骨料要渗入砂型一定深度，使涂料和砂型结合牢固，当涂层强度过高，醇基涂料层在溶剂燃烧完降温时产生的收缩应力大，砂型表层抗拉强度小于涂料层收缩应力时，涂料层的开裂会带动砂型表层开裂形成裂纹（见图 2）。当涂料溶剂渗入砂型（芯）过多、过深时，使未固化的树脂膜溶解，导致型（芯）砂强度的下降，加剧了砂型（芯）表层的开裂。当砂型（芯）树脂膜内的应力较大时，会使裂纹沿长度和深度方向上延伸。另外涂料的燃烧时对砂型表层的加热也使得砂型表层沿不受阻碍的方向产生膨胀量，冷却时砂型表层产生收缩应力加剧涂层带动砂型表层开裂。两种作用往往同时存在，不可能截然分开。

图 2 涂料点燃后有裂纹

Fig.2 Surface crack of sand core/mold after coating ignition

防止金属液浇注前第 2 种情况砂型裂纹的主要措施是改善醇基涂料的配方，防止涂层干燥过程中收缩过大；改善涂料的工艺性能，使涂料骨料渗入砂型芯深度适宜，过浅会使涂料层易剥落，防黏砂效果差，过深则在涂料干燥收缩过程中易导致砂型一起开裂；同时要防止涂料的载体渗失过大（载体渗入砂型芯过深），造成砂型（芯）的强度下降过多（也使浇注过程中砂型芯的发气量增加）；增加砂型芯的强度也是一种措施，覆膜砂很少产生这种裂纹就是因为覆膜砂的强度较高的缘故；适宜的固化速度会减少树脂膜在固化时产生的应力。这些都会减少涂料点燃后砂型的开裂。
