大型半自磨机衬板的选材与制备

Material Selection of Large Semi-autogenous Grinding Mill Liners

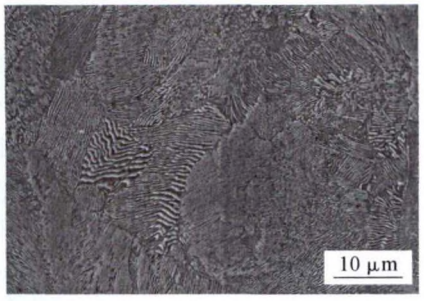
针对德兴铜矿 ϕ10.37m×5.19 m 半自磨机的衬板,西安理工大学和江西铜业集团(德兴)铸造有限公司合作进行了研制。首先,对国内大型半自磨机衬板的使用情况进行了调研。铜陵冬瓜山铜矿引进美卓公司生产的 ϕ8.53 m 半自磨机筒体衬板采用的是珠光体 Cr-Mo 钢,其主要成分 w (%) 为:0.6~0.8 C、0.3~0.5 Si、0.5~0.8 Mn、1.8~2.5 Cr、0.5~0.8 Mo 和 0.5~0.8 Ni,其金相组织为珠光体,如图 1 所示。力学性能为:硬度 32~36 HRC,冲击韧度 70~80 J/cm^2。该种材质和性能的衬板经过结构、磨球尺寸和操作参数等的调整,使用寿命可达 4 个月[12]。

图 1 冬瓜山铜矿 ϕ8.53 m 半自磨机衬板组织
Fig.1 Microstructure of ϕ8.53 m semi-autogenous mill liner in dongguashan copper mine

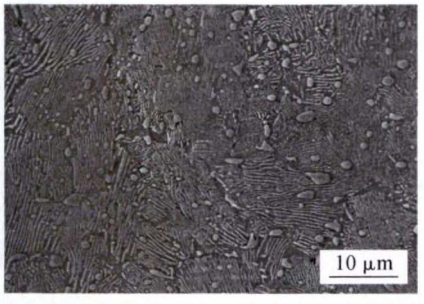
德兴铜矿 ϕ10.37m×5.19 m 半自磨机生产厂家配置的衬板，材质为高碳 Cr-Mo 钢，硬度HRC30-35，冲击韧度 16~42 J/cm^2，其金相组织如图 2。由于该钢种碳量较高及热处理温度过高或时间过长，显微组织中出现了块状的二次碳化物，以及珠光体组织比较粗大(与图 1 的组织相比)，故其冲击韧度值较低。

图 2 磨机厂家 ϕ10.37 m 半自磨机衬板组织
Fig.2 Microstructure of ϕ10.37 m semi-autogenous mill liner provided by mill manufacturer

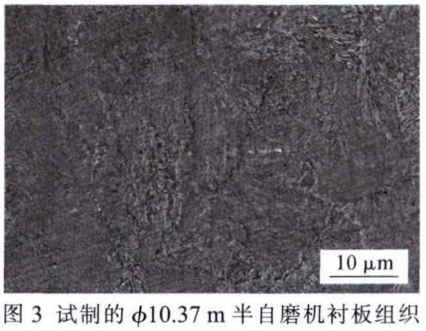
根据上述调研及测试分析，初步确定了试制的 ϕ10.37m×5.19 m 半自磨机衬板的主要成分 w (%) 为：0.6~0.8 C、2.0~3.5 Cr、0.3~0.6 Mo、0.3~0.6 Ni，配以调质处理，力学性能为：硬度 35~40 HRC，冲击韧度 60~90 J/cm^2，金相组织如图 3。除了很少量的沿晶界析出的碳化物外，珠光体非常细小。

图 3 试制的 ϕ10.37 m 半自磨机衬板组织
Fig.3 Microstructure of ϕ10.37 m semi-autogenous mill trial liner

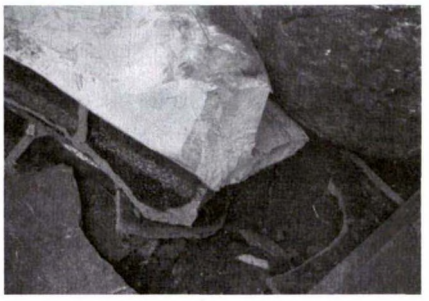
装机运行表明，磨机生产厂家配套的筒体衬板运行 1 个月后发生断裂(见图 4)，且为横向断裂，表明该衬板的脆性较大(冲击韧度偏低)。试制的衬板运行 20 多天后，也发生了断裂，断裂主要发生在衬板安装孔和薄壁处处(见图 5)。

图 4 厂家配套衬板断裂形貌
Fig.4 Fracture morphology of manufacturer supporting liner

针对 ϕ10.37 m 半自磨机筒体衬板经常性出现断裂现象，我们提出了减少衬板尺寸和壁厚差的改

进意见，生产厂家利用离散元 DEM 软件模拟半自磨机的运行状况，并利用模拟结果对筒体衬板进行了改进：由原设计的 44 块 2 圈全高波峰衬板改成 66 块 3 圈(按高-平-高方式)布置衬板(见图 7 和图8)，即一个筒体衬板有较高的提升条，相邻的另一个筒体衬板提升条高度比衬板基体略高(<50 mm)，由此减少单块衬板件重，提高衬板使用率；其次改变了衬板提升条的夹角(切线的面角由原设计的 50°改为 60°，见图 8)[13,14]。因衬板的提升条越高对钢球、物料的提升程度就越高，为此将顶部提升角减小使物料落到接近物料趾部，增加中间区域提升角，使更多的物料被提起，避免提升能量浪费，同时降低了钢球、物料对衬板的冲击作用，间接提高衬板的使用寿命。衬板尺寸改小后，铸造、热处理操作更好控制，有益于提高衬板质量。经过这样的优化后，ϕ10.37 m 半自磨机筒体衬板的使用寿命达到了 4 个半月，满足了半自磨机运行的要求。

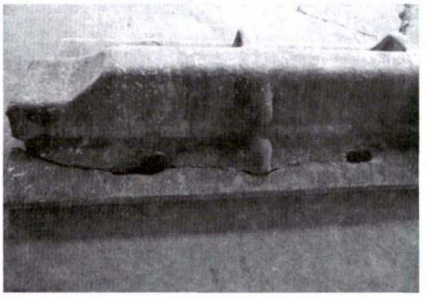
图 5 试制衬板断裂形貌
Fig.5 Fracture morphology of trial liner

ϕ10.37 m 半自磨机筒体衬板初始设计为两圈，每圈 44 块。衬板主要有两种形状，一种是图 5 所示的，安装孔在衬板薄壁处处，共 8 个，衬板长度 2.35 m；另一种是安装孔在提升条上，共 3 个衬板长度 1.96 m，两种衬板均为高提升条设计，提升条高度 215 mm，衬板厚度 90 mm，宽度为 722 mm。由于所设计的衬板尺寸较大且壁厚差异也大，给铸造和热处理带来了很大的困难，尤其是铸造和热处理过程中难以使成分、组织和性能均匀，以及保证安装面的平整度。试制的衬板断口宏观形貌观察可见，断口局部光亮(见图 6)，这是典型的疲劳断裂特征，即裂纹形成后并不是马上扩展断裂，而是在反复受力作用后，裂纹发生反复的张开和闭合，从而造成了裂纹表面受到反复挤压作用，形成了表面光滑的形貌。这也表明了试制的衬板具有较好的韧性。

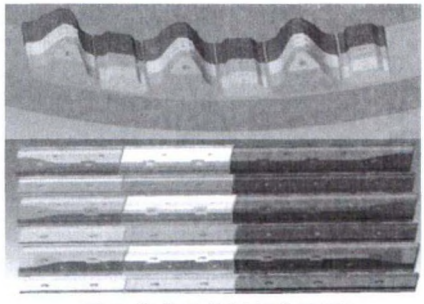
图 7 优化后的衬板装配图
Fig.7 Schematic of liner assembly after optimization

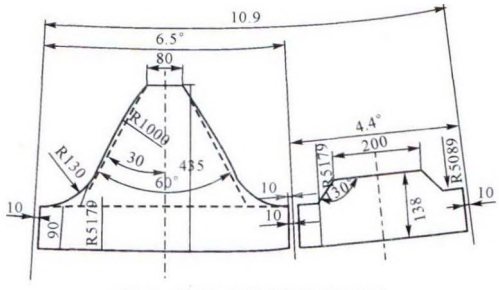
图 8 优化后的衬板截面图
Fig.8 Liner cross section after optimization
