• 特种铸造 Special Casting •
DOI:10.16410/j.issn1000-8365.2019.02.016

熔模铸件脉纹缺陷分析

Analysis and Research on Vein Defect of Investment Casting

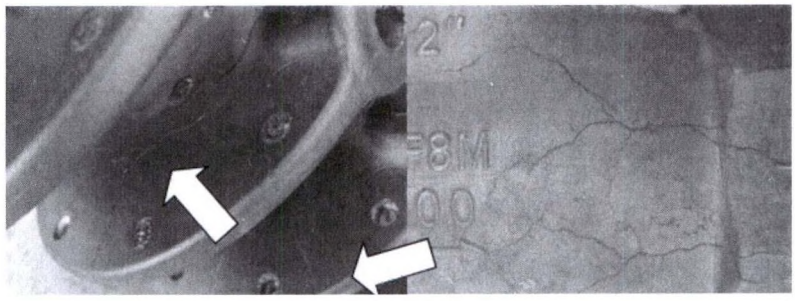
当型壳的内表面层存在细小的网状或网络状的裂纹时,浇注后金属液在动、静压力的作用下,进入裂纹中形成了脉纹;此时的脉纹凸出于铸件的表面,称为"正脉纹"或"明脉纹",如图 1。

图 1 正脉纹
Fig.1 Positive vein pattern

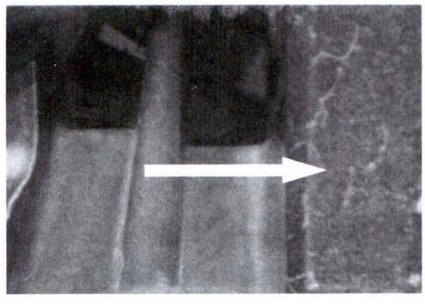
当型壳的内表面层存在细小的网状或网络状的鼓胀时,浇注后金属液在鼓胀的条纹上形成了脉纹;此时的脉纹凹陷于铸件的表面,称为"反脉纹"或"阴脉纹",如图 2。

图 2 反脉纹
Fig.2 Reverse vein pattern

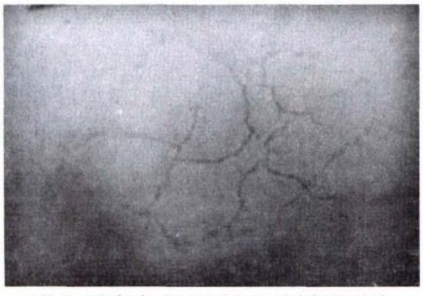
焙烧工艺不当, 如焙烧温度过高或焙烧操作不当,型壳装入焙烧炉中后升温过快等,使型壳在焙烧过程中产生了不均匀的收缩应力; 当型壳高温强度低,内表面层承受不住收缩应力的薄弱之处,产生了裂隙,或使原有的裂隙加大。如图 3 和图 4。

图 3 型壳内表面层大平面上的裂隙
Fig.3 A crack in a large plane of the surface layer of a shell

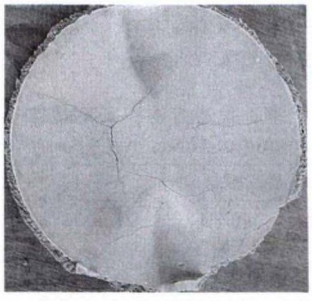
图 4 型壳内表面层圆弧面上的裂隙
Fig.4 A crack in the circular surface of a shell

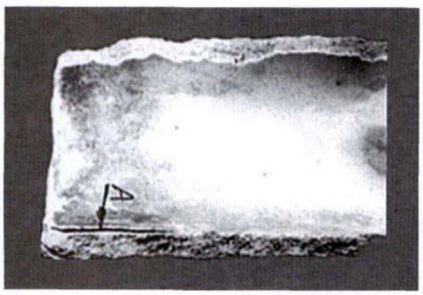
3.1.1 型壳面层砂与背层涂料间分层，如图 6。

图 6 型壳分层
Fig.6 Shell layer

(1)面层耐火材料的热膨胀系数大，而背层耐火材料的热膨胀系数小时，型壳的面层与背层结合不牢、分层。

(2)面层撒砂后与浸涂过渡层或背层涂料的间隔时间太长，或制壳场地温度过高。

(3)面层撒砂后，表面有较多的浮砂；或型砂中粉尘过多或砂粒受潮含水分过多。

(4)采用水玻璃涂料，型壳面层残留过多的硬化液；采用硅溶胶涂料，面层过分干燥。

(5)面层砂过细，造成背层过平，或背层涂料的粘度过大，不利于上下两层牢固结合。

选择热膨胀系数相近的面层和背层耐火材料；面层莫来砂、粉在使用前，必须经过时效处理，使粘结剂正常发挥粘结作用；严格控制撒砂后、硬化前的空干时间，以及操作间的温度；撒砂后及时清除浮砂，并控制撒砂材料中的粉尘和含水量，要≤0.3%；采用氯化铵硬化的水玻璃型壳要避免残留硬化剂；控制硅溶胶型壳的面层干燥，确保质量；选用合理的配砂，以利于型壳各层之间的结合等。

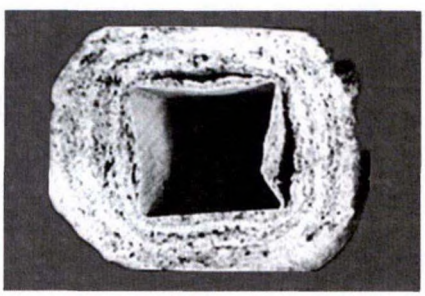
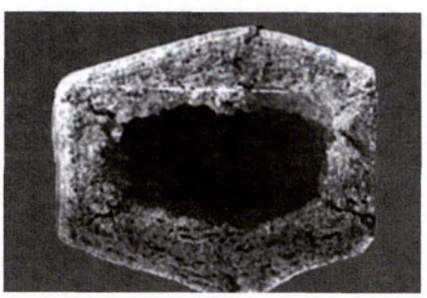
当面层砂与背层涂料间产生分层，型壳抗高温变形能力低时，浇注过程中在金属液的作用下，型壳分层的部位更容易产生细小的网状或网络状的鼓胀，如图 7。浇注后，在型壳的相应部位产生了反脉纹。

(a)面层干燥

(b)型芯鼓胀

图 7 型壳鼓胀
Fig.7 Shell bulge

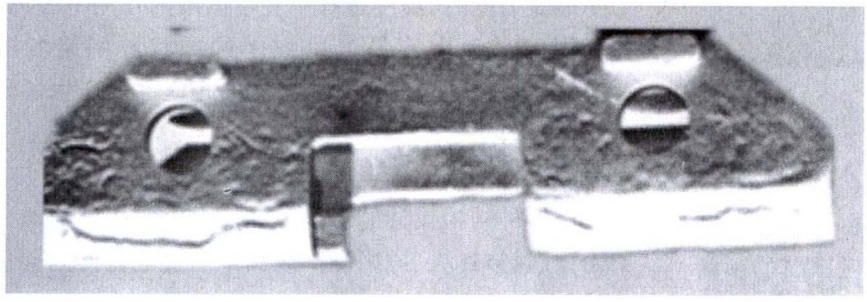
铸件的表面有不规则的、边缘圆滑的条状浅沟。如图 8。

铸件反脉纹的缺陷程度进一步加剧，就会产生鼠尾；防止产生反脉纹的措施，同样适用于鼠尾。

缺陷程度：反脉纹的缺陷程度较轻，鼠尾缺陷的程度较严重。

图 8 鼠尾
Fig.8 Rat tail defects
