4D 缸体铸件缺陷的防止措施

段素红,李传新,高存贞,张孟琨
(一拖(洛阳)铸造有限公司,河南 洛阳 471003)

Casting Defects Analysis and Countermeasures of 4D Cylinder Block

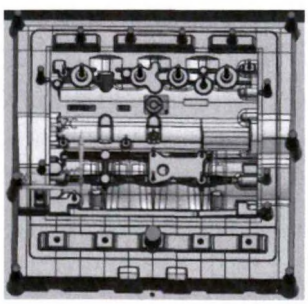
该缸体铸件材质为 HT250,铸件总重 136 kg。铸件轮廓尺寸为 360 mm×520 mm×422 mm,采用电炉熔炼,浇注温度在 1 430~1 400 ℃,浇注时间 24~26 s,上、下型在静压造型线(潮膜砂生产线)上制备,且一模一型;采用中注+顶注的浇注系统,在上箱缸顶面用溢流块和排气销排气如图 1[2,3]。主体芯采用冷芯在制芯中心制作,水套芯在 hottinger 热芯机上制作,其他配套砂芯(涡轮、涡壳、油道、挺杆室等砂芯)在 40 kg、25 kg 热芯机上制作。

该缸体结构复杂,无论选择怎样的铸造工艺方案,均存在一定的工艺隐患。例如上、下箱的选择,如图 2(a)中可见侧为上箱,水套芯可以直接通过两个出砂孔进行排气,利于气孔问题的控制,但涡轮、涡壳、长方形进水结构形成砂芯放置与固定较为困难,水套芯需要对其支撑,有断芯风险,只能将 2 个出砂孔放在下箱,水套芯可以不受涡轮等砂芯影响,但排气方面受到一定的限制。图 1 为公司采用的铸造分型工艺,在实际生产中 4D 缸体极少出现断芯问题,但其气孔问题较为突出。

图 1　缸体上模
Fig.1 Upper mould of 4D cylinder block

气孔,其位置均在上箱面凸台上,此处特点:①在上箱顶面凸台,表面气孔及皮下气孔同时存在;②此处水套芯有效的排气冒口少。产生气孔原因分析:该气孔属于侵入性气孔,主要为树脂砂芯在浇注后产生气体不能及时排除,滞留铁液中所致。对于气孔问题,一般采取增加工艺排气措施和降低用砂发气量的方法进行控制。但 4D 缸体水套芯没有直接排气芯头,压边溢流冒口措施未起到关键作用,因此降低用砂发气量成为了控制气孔的唯一方法。这在生产中已经得到验证,选用不同的覆膜砂,其结果差异很大,而且对于气孔的主要因素也确认为水套芯的发气引起的。

主要针对用砂方面进行改进,采用低树脂高强度的特种覆膜砂制作水套芯,气孔得到有效的控制。其气孔问题控制,先后经过冒口改进,挺杆室芯与主体芯砂改为低树脂砂,其效果都不明显,而更改水套芯用覆膜砂,效果显著,且生产适应性较强。其次,对于水套芯排气措施,还需要在水套芯浸涂料方式上进行控制,首先该水套芯顶面出砂孔芯头不得浸料,确保顶面排气通道。这在生产中,为了控制烧结问题时,采用两遍浸料后,出现批量气孔的爆发,最终确认为二次浸料封闭了顶面出砂孔芯头的排气作用所致。

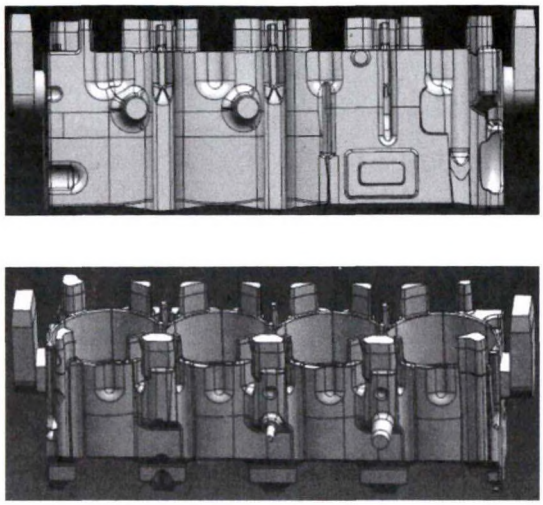
图 2 中,缸体水套芯结构紧凑,螺栓搭子窝处(缸壁与螺栓搭子之间空腔)砂壁厚局部最薄处仅 2.8~3.5 mm,且长度约 80 mm。另外顶面出水孔约 4 mm,也需要砂芯形成。砂芯达到一定厚度(不同种类砂,其要求有所不同)是确保砂芯无烧结和粘砂的基本条件。由于公司生产水套芯采用热芯覆膜砂,根据经验,其厚度不低于 10 mm 在生产中才基本没有

图 2 缸体水套芯
Fig.2 The water jacket core of 4D cylinder block

烧结、粘砂问题。随着质量要求的提高,客户对该缸体要求每一件均使用内窥镜检测内腔质量,自实施该检查以来,4D 缸体烧结比例一直在 60%~80%之间,前期烧结报废率达 30%以上,控制水套烧结致废问题尤为重要。

烧结,其位置较为固定,即缸体水套芯最薄处。产生原因为砂壁薄,耐高温性能差。对所使用覆膜砂耐高温性能有一定的要求。

主要为砂芯抗烧结能力差,其影响因素为产品结构、浇注温度、砂芯致密度、原砂的粒度及抗烧结能力等。产品结构方面,在局部易烧结部位,采取工艺补正,适当加厚砂壁的办法。缸体的浇注温度通过上线温度和浇注时间可以进行有效的控制,没有大的变化,而芯砂的粒度和抗烧结能力差异较大。例如前期使用 50/100 耐高温相变覆膜砂时,烧结比例较低,但其气孔比例较高。由于 50/100 耐高相变温覆膜砂,粒度细,流动充实能力强,砂芯致密,因此抗烧结能力较强,但其缺点为树脂量多,砂芯发气速度慢。虽然达到了抗烧结能力,然而非常不利于气孔的控制。

砂芯的抗烧结性与铸件气孔缺陷在一定程度上存在反向关系。所以在控制烧结问题上,最终需要高强度低发气量覆膜砂,主要依据在于公司近年来在特种树脂砂方面取得了较大的进步,自混制特种树脂砂已经成功应用于其他干式缸体水套芯的生产上,其出色的抑制气孔、烧结能力得到了实践的证明。但该特种树脂砂(常温抗拉强度>3.6 MPa,发气量<10 mL/g)其属于湿态砂,流动充型能力差,对于 4D 缸体不适用,但起到了借鉴作用。在这种情况下,公司联合覆膜砂厂,开发出特种干态覆膜砂 MZD-1 覆膜砂,其常温抗拉强度>4.0 MPa,发气量<13 mL/g。应用于 4D 缸体水套芯,使得烧结问题基本得到控制,烧结致废率低于 0.5%。
