CSP 薄板坯连铸开浇炉次大型夹杂物研究与控制

谯德高,冯海军,冯永平,谢　健
(酒泉钢铁(集团)有限责任公司,甘肃 嘉峪关 735100)

Investigation and Control of large Inclusion During CSP Thin Slab Continuous Casting Start Process

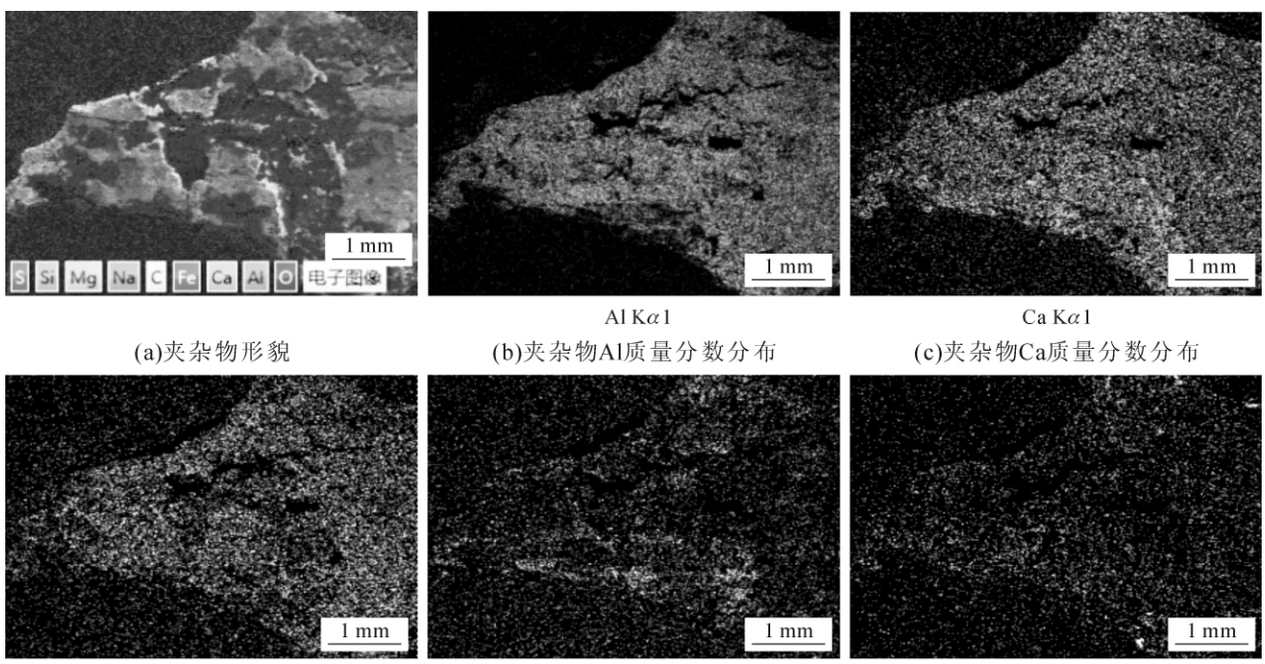
对于热轧卷板表面大型夹杂物来源按以下原则推断,K、Na、F 3 种元素之一含量较高的可归于结晶器卷渣；含有 SiO_2 或 Cr 元素为主的可能来自于钢包引流沙；以 Al_2O_3 为主的夹杂物来源于水口结瘤物脱落；含 MgO 较高的夹杂物可能来自于耐火材料；不含 Na 的钙硅铝酸盐可能与钢液洁净度以及钢液中夹杂物变性有直接关系[2]。以此为参考,对夹杂物分面扫描和能谱进行分析。图 1 为热轧卷板表面大型夹杂物的面扫描结果，典型夹杂缺陷的能谱分析结果见图 2。

由图 1、图 2 可见,夹杂物中 Al、Ca、Mg、Si、Na 元素集中分布，故此类夹杂物为以 Al_2O_3 为主要组分、同时含有少量 CaO、MgO、SiO_2 以及 Na_2O 等组分的复合夹杂物,根据相关文献[3],此类夹杂物主要是来源于钢液氧化、水口结瘤、以及耐火材料,同时由能谱分析可知，夹杂物中含有 1.4%的钠元素,这说明此夹杂为结晶器液面波动过程结晶器卷渣产生。

图 1 热轧卷板表面大型夹杂物面扫描结果
Fig.1 Surface scanning results of typical inclusion for hot rolled coiled sheet

外来夹杂，为水口结瘤物与耐材形成的复合大型夹杂物，以及结晶器液面卷渣造成的大型夹杂；因此，控制开机炉次夹杂缺陷的关键是控制开浇过程水口结瘤和结晶器液面卷渣。

基于以上分析，提出以下控制措施：开浇前中间包进行充分充氩，保证充氩时间 4~5 min；中间包烘烤后期保持还原性火焰，避免中间包包衬被严重氧化；中间包开浇后在中间包液面上方继续充氩气，起到隔绝空气的目的；精炼适当提高出站钢液的钙铝比，保持在 0.14 以上，并确保钢液洁净度，避免夹杂物沉积在水口内壁造成塞棒和液面波动；开浇过程中间包钢液液面使用碱性中间包覆盖剂，避免覆盖剂中 SiO_2 氧化钢液。
