● 材料失效分析 Material Failure Analysis ● DOI:10.16410/j.issn1000-8365.2021.06.019

高温蒸汽管道用 P91 钢服役过程不均匀软化及 形成机制研究

Study on Non–uniform Softening and Formation Mechanism of P91 Steel for High Temperature Steam Pipeline during Service

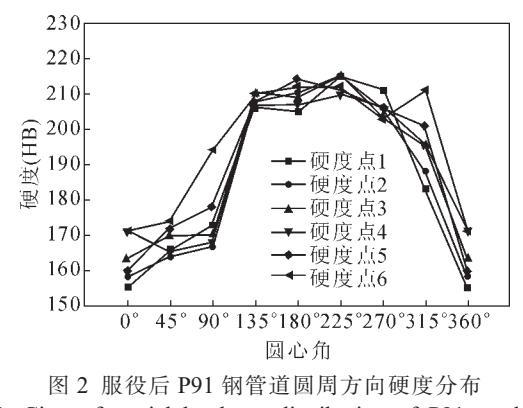
P91 钢管道沿圆周方向的硬度分布如图 2 所示,最高硬度区处于管段 135°~270°(标记为硬区域),最低硬度区处于管段 0~90°(标记为软区域),同一管 段 圆 周 上 硬 度 差 异 较 明 显 。根 据 SA-335/SA-335M 和 DL/T438-2016《火力发电厂金属技术监督规程》标准规定, $R_m \ge 585$ MPa, $R_{p02} \ge$ 415 MPa, $A \ge 20\%$ (纵向), $A \ge 13\%$ (横向),HB \ge 180。结合图 2 的测试结果,管子局部区域存在硬度不符合标准规定的情况。长期服役后 P91 管道上存在硬度不均匀的现象,推测可能是服役过程中管道内运送介质温度分布不均匀所致。

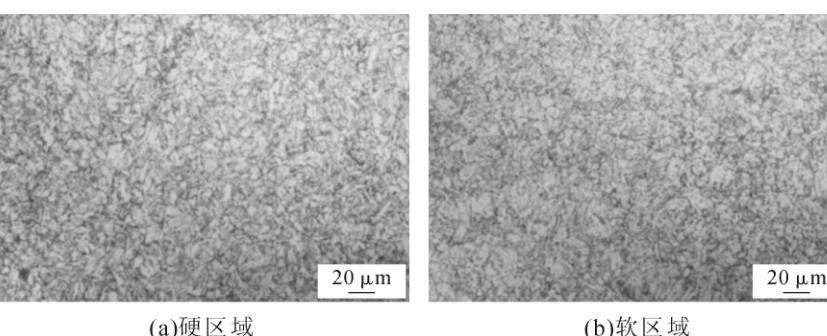
图 3 服役后 P91 钢的显微组织 Fig.3 Microstructure of P91 steel after service

为了分析服役后软区域与其他试样力学性能差 异的原因,对软区域进行了光学显微组织分析。原始 P91 钢正常组织为均匀的回火马氏体¹⁹. 服役过后的 金相组织如图3所示。由图3可知,硬区域组织为马 氏体+少量的铁素体+析出物,马氏体板条束位向清 晰,但板条束不够明显,且在晶界和晶内存在大量弥 散分布的析出物。软区域的组织为大块状铁素体+ 少量的马氏体+析出物,组织出现明显的粗化现象, 析出相的含量与硬区域相比明显增加。

(a)硬区域

P91 钢管道强度的效果。但是,当碳化物大量析出, 尤其是聚集在晶界并形成短链状时,将降低晶界的 结合强度,导致其强度降低。本文所研究的 P91 钢, 经过 10 万小时的长期服役,其内部组织分布不均 匀,有些区域组织主要由马氏体+少量的铁素体+析 出物组成,而有些区域主要由大块状铁素体+少量 的马氏体+析出物组成。组织的粗化(马氏体转变为 块状铁素体)及碳化物的大量析出,导致其强度和硬 度的降低。

(3)服役后 P91 钢显微组织观察显示,硬区域 主要由马氏体+少量的铁素体+析出物组成,软区域 主要由大块状铁素体+少量的马氏体+析出物组成。 软区域中 M₂₂C₆碳化物的析出及在晶界处的大量聚 集、大块状铁素体的形成是导致其强度和硬度降低 的主要原因。

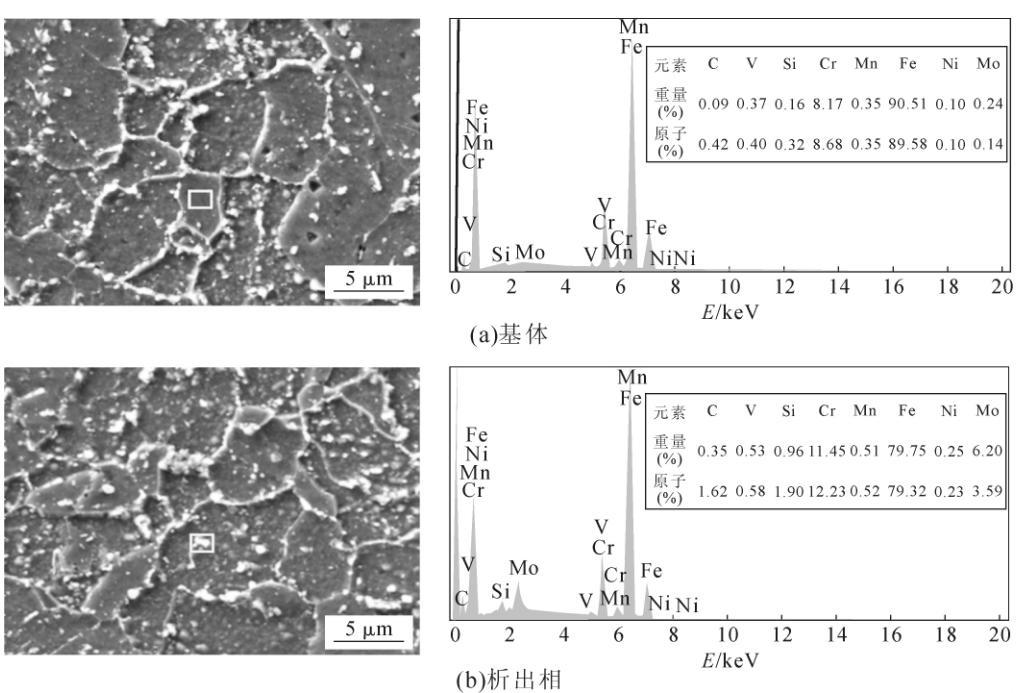
为进一步了解 P91 钢软区域的微观组织结构, 对服役后软区域进行了扫描电镜观察。样品的 SEM 照片及不同区域 EDS 谱图, 如图 4 所示。由图 4 可 知,软区域存在大量的第二相颗粒,在晶内和晶界处 均有分布,晶界处的第二相颗粒明显多于晶内,且部 分析出相聚集形成短链状。为进一步确定白色第二 相的元素组成,对基体及白色析出相进行了 EDS 分 析,分析结果如图4所示。由图4数据可知,与基体 相比,第二相颗粒所有合金元素的含量都有所增高, 其中 Cr 和 Mo 的含量明显增高,且部分晶界处的析 出相已发生碳化物的粗化。经过分析可知,主要析出 相为富含 Cr 和 Mo 的 M23C6[10-12]。

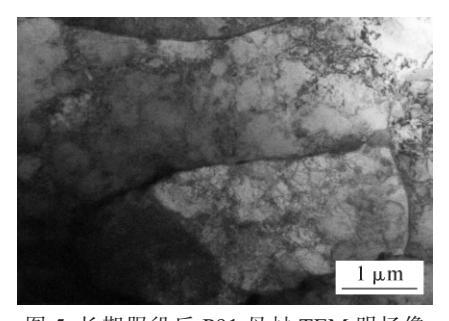
图 5 长期服役后 P91 母材 TEM 明场像 Fig.5 TEM bright field image of P91 base metal after long-term service

为了进一步研究长期 P91 钢母材的显微组织 演化,采用 TEM 对长期服役后的 P91 主蒸汽管母 材软区域进行了亚结构形态观察和第二相能谱成分 分析。图 5 为长期服役后 P91 母材 TEM 明场像,主 要组织为回火马氏体。可以看到马氏体板条已经粗 化,且位错密度较低。在某些区域,马氏体已经退化 成等轴状的铁素体。同时发现一些近球形的黑色第 二相颗粒分布于马氏体板条界面处和铁素体晶界 处,晶界分布的析出物明显多于晶内。图 6 中 EDS 分析结果表明,在析出相中 Cr 的含量远高于基体中 的 Cr 含量。结合 EDS 谱图和选区电子衍射花样(图 7)分析可知,在晶界和晶内的析出相主要为富含 Cr 的 M₂₃C₆₀
