退火处理对 CrAIN 硬质涂层组织结构与 力学性能的影响

Effect of Annealing Treatment on Microstructure and Mechanical Properties of CrAlN Hard Coating

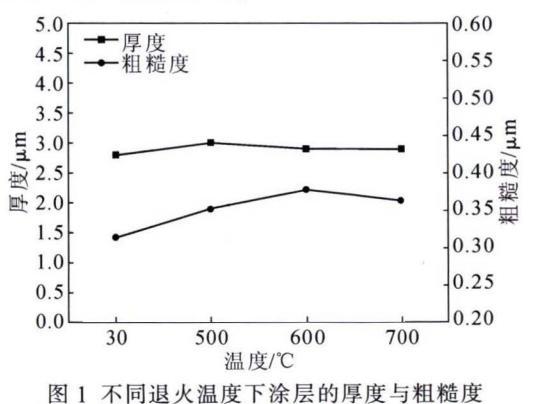
对退火前后的 CrAIN 涂层厚度进行测试,结果 如图 1 所示。不同温度退火后的涂层厚度分别为 2.8、3.0、2.9 和 2.9 µm,发现涂层的厚度未出现明显 变化,可以认为退火处理对涂层厚度的影响很小。未 退火涂层表面粗糙度最小,为 0.315 µm;600 ℃退火 后涂层表面粗糙度最大,为 0.379 µm。高温退火后 表面粗糙度值升高,原因是退火处理后的涂层表面 粗糙度在不同程度的氧化损伤,从而会对 CrAIN 涂层的 粗糙度产生一定的影响。

(1)退火处理对 CrAIN 涂层的厚度影响较小, 退火后涂层硬度降低、粗糙度升高;700 ℃退火后的 涂层具有较高的硬度。退火后涂层表面 Cr 和 Al 元 素减少,O 元素含量增加;XRD 图的衍射峰半高宽 变窄,晶粒发生粗化。

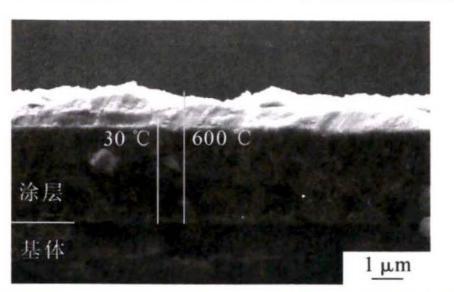
图 2 是 CrAIN 涂层的 SEM 横截面图像,可以 看出沉积的涂层组织致密,大量细颗粒紧密堆积。对 未退火和 600 ℃退火后的涂层进行了沿截面的线扫 描,结果如图 3 所示。在涂层表面附近 Cr 元素和 AI 元素明显减少,O 元素含量迅速增加,表明在空气暴 露期间存在氧化损伤,可能产生了部分氧化物。研究

图 2 室温下退火前(30℃)和600℃退火后涂层的截面形貌 Fig.2 Cross section morphology of CrAlN coating at room temperature before (30℃) and after 600℃annealing

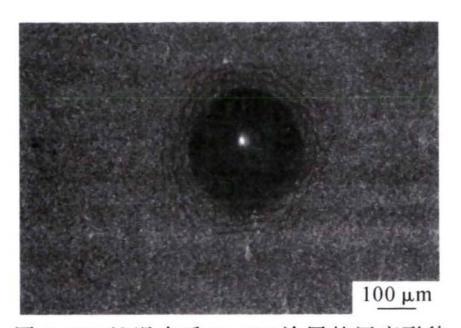
采用洛氏压入法对退火前后的涂层进行结合力 测试,然后利用 HF1-HF6 标准进行结合力定性分 析。结果表明涂层压痕均为完整的圆形,压痕附近有 少量的细微裂纹,周围无塌陷和脱落,均可判定为 HF2级,结合力优异。不同温度退火后裂纹数量先增 多后减少,经过 600 ℃退火的涂层压痕周围裂纹多 且深,700 ℃退火的涂层压痕裂纹反而有所减少,结 合力最高。图 6 所示为 700 ℃退火的涂层压痕形貌。 采用划痕仪对涂层进行结合力测试,结合图 7

图 6 700 ℃退火后 CrAIN 涂层的压痕形貌 Fig.6 Indentation morphology of CrAIN coating after annealed at 700 ℃

(2)涂层的结合力均为 HF2 级。随着退火温度 升高,结合力先降低后升高。700 ℃退火后的涂层结 合力最优异。

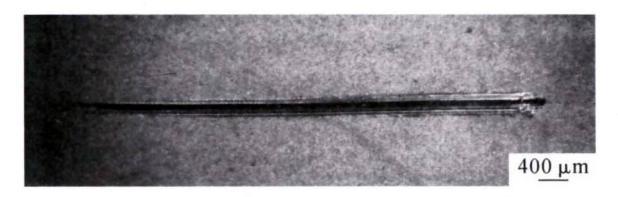
图 7 700 ℃退火后 CrAIN 涂层的划痕形貌图 Fig.7 Scratch topography of CrAIN coating annealed at 700 ℃

的划痕形貌和图 8 所示的声发射信号可以看出未 退火涂层在载荷为 34 N 左右时, 划痕内部开始出现 裂纹;随着压入载荷的继续增大, 划痕轨道内部基 本未出现裂纹和剥落,结合力优异。在退火后的涂 层中, Lc1 值均有所降低, 对于 500 ℃退火后的涂 层, 划痕在 28 N 处开始出现裂纹, 声发射信号波动 较大, 说明裂纹大且深; 600 ℃退火后的涂层裂纹和

裂纹最少。随着退火温度升高,结合力先降低后升高,在 54 N 以后不同的涂层均没有检测到与裂纹相 对应的声发射信号,说明在高温工作环境下涂层的 结合力仍然优异。
