## 减速机壳体消失模铸造的质量控制

(陕西法士特集团 铸造分公司, 陕西 宝鸡 722409)

### Quality Control of Reducer Shell of Lost Foam Casting Process

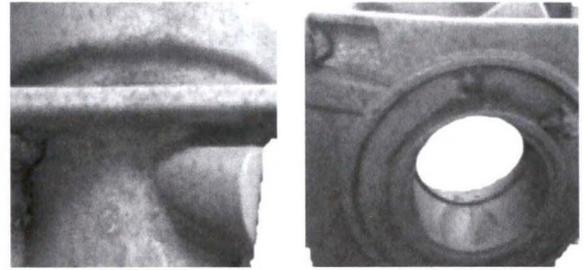
渗铁缺陷如图 4 所示,由于产品具有壁厚、背砂面深腔多等结构特点,涂层工序均要采用手工对深腔部位抹砂,由于壁厚铸件冷却速度较慢,蓄热能力强,深腔处砂子易烧结,形成渗铁缺陷。

图 4 渗铁缺陷  
Fig.4 Iron Penetration Defect

在保证不产生渗铁的情况下,尽量减少抹砂部位的数量是渗铁缺陷控制的关键。通过采取加强涂层厚度、造型时在关键部位对型砂手插引流等措施,解决渗铁缺陷。工艺改进前后,如图 5 所示。

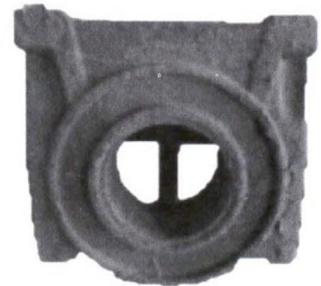
图 5 改进前后对比

改进前:浸涂两遍涂层。  
改进后:浸涂三遍涂层。

改进前:图中四处抹砂。  
改进后:取消抹砂,补涂一遍。

改进前:图中两处及底面补涂一遍。  
改进后:图中两处抹砂及底面补涂两遍。

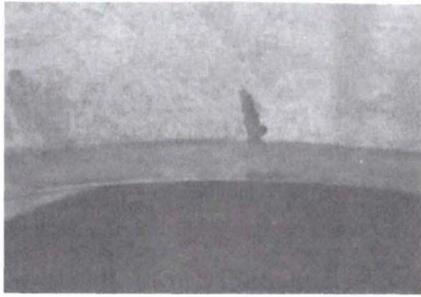
夹杂缺陷如图 6 所示,充型过程涂层破坏剥落进入金属液中,或模型高温热解后形成的固相和液相产物不能及时排出,铸件凝固后,形成条块状或絮状夹杂缺陷。

图 6 夹杂缺陷  
Fig.6 Inclusion defects

如何保证充型过程涂层不剥落、浇注的平稳、减少固相及液相产物数量是消除重皮缺陷的关键。通过对生产流程分析,最终通过控制浇口杯涂层质量、模型粘接前烘干 3 天、提高浇注温度及增加集渣冒口等措施解决夹杂缺陷。浇冒口形式如图 7 所示。

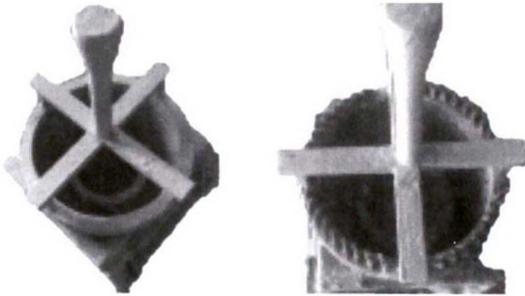
改进前 改进后  
图 7 浇冒口形式  
Fig.7 Gating riser form

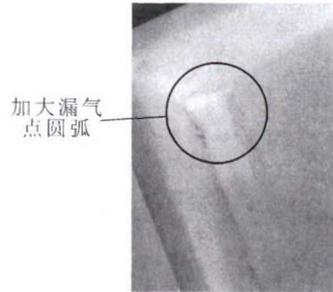
图 8 结构改进  
Fig.8 Improved form of pouring system

漏气主要是由于漏气部位产生缩松、缩孔缺陷导致。由于漏气部位属于热节部位,减速机壳体本身是球铁材质,收缩大,在铸型刚度差时更容易产

在材质特性无法改变的前提下,降低金属液在凝固过程中的缩松、缩孔倾向是解决漏气问题的关键。通过分析,采取加大漏气点部位圆弧和优化保压方式的措施解决漏气问题。结构改进如图 8 所示,优化保压方式如图 9 所示。

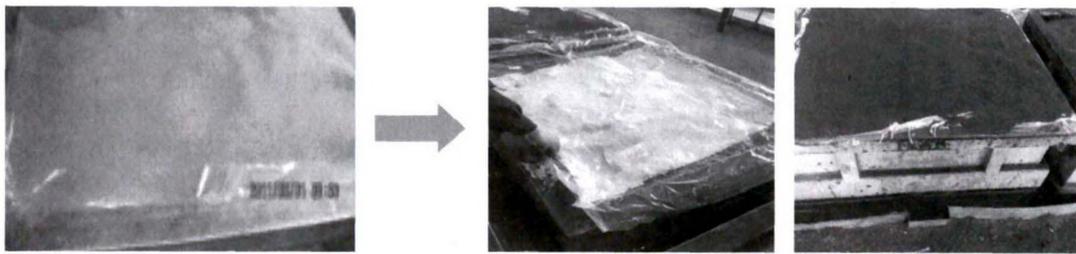
原工艺要求,浇注后用造型砂将浇口覆盖,再铺盖一层塑料薄膜。由于型砂导热和砂箱表面散落的铁豆较多,塑料薄膜容易烫坏,保压效果不好。

改进后:浇注完成后,用石棉布将砂箱上表面覆盖,并覆盖一层塑料薄膜,塑料薄膜上覆盖一层造型砂。负压值较以前提高至少-0.01 Ma。

图 9 优化保压方式  
Fig.9 Optimizing pressure holding mode
